元智大學 114 年校園安全日安全檢核項目預防矯正措施報告表

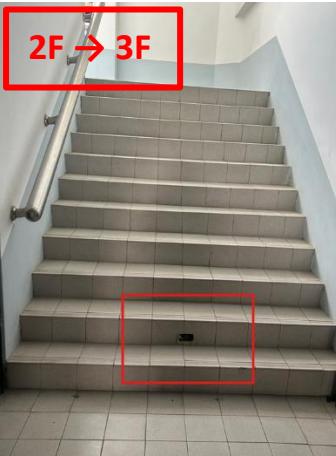
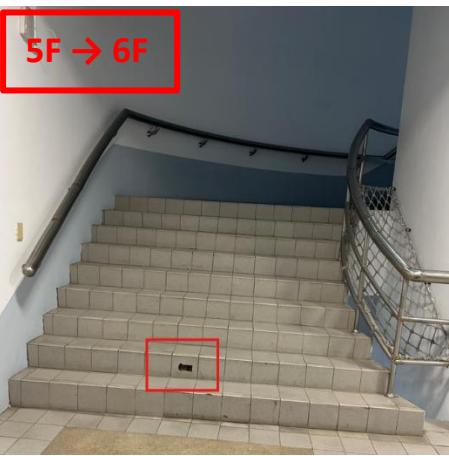
<p>現場稽核所見缺失：</p> <p>1.2 樓通往 3 樓之樓梯間踏板無護蓋。 2.5 樓通往 6 樓之樓梯間踏板無護蓋。</p> <p>總務處回覆：踏板護蓋已改善完成。</p>

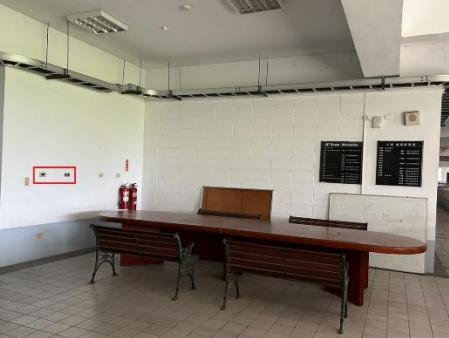
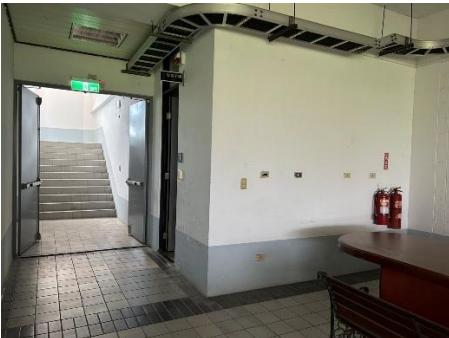
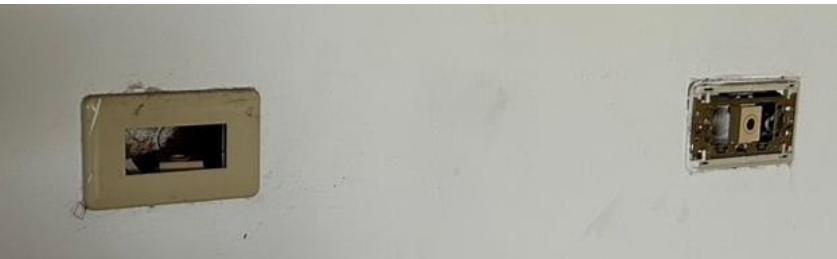
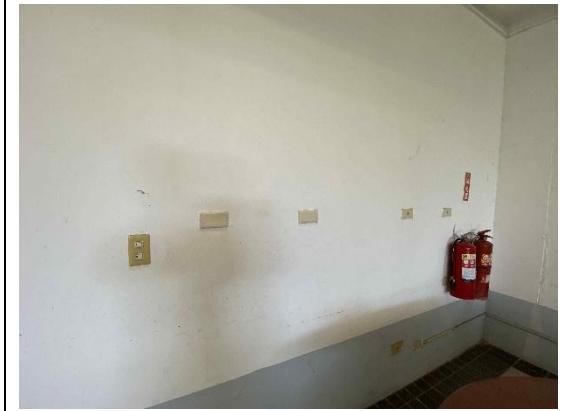
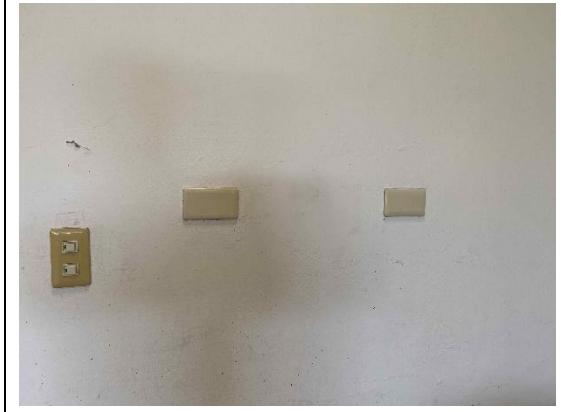
<p><u>現場稽核所見缺失：</u></p> <p>4樓男廁前(1401B教室對面)牆壁插座無護蓋。</p> <p>總務處回覆：牆壁插座護蓋已改善完成。</p>

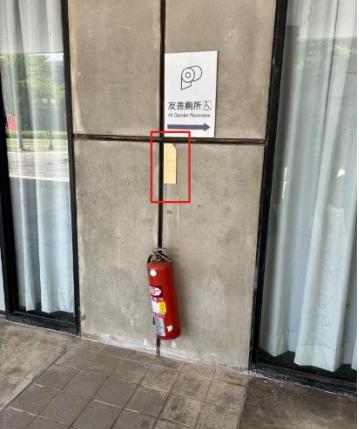
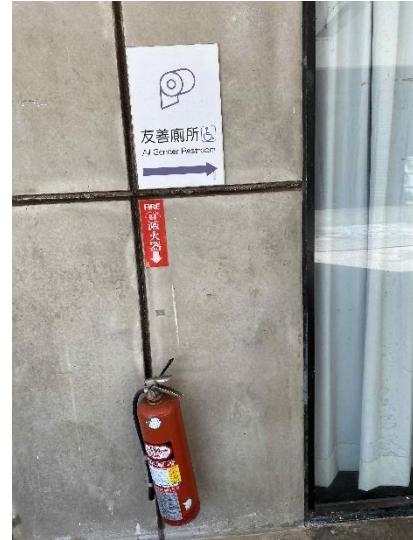
<p><u>現場稽核所見缺失：</u></p> <p>1 樓玻璃屋前滅火器標示牌模糊。</p> <p>總務處回覆：滅火器標示牌已改善完成。</p>

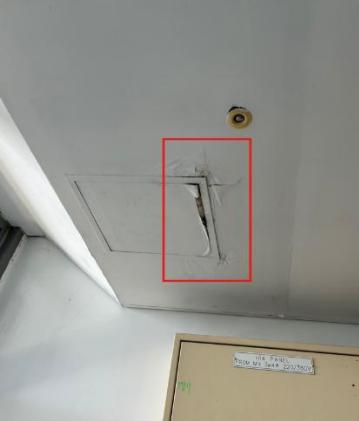
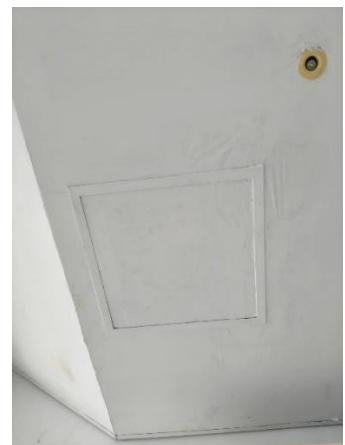
<p><u>現場稽核所見缺失：</u></p> <p>14 樓永續中心會議室，疑似漏水導致天花板有裂縫、變形及鼓起。</p>

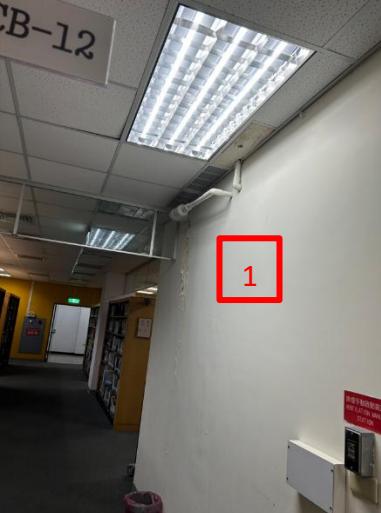
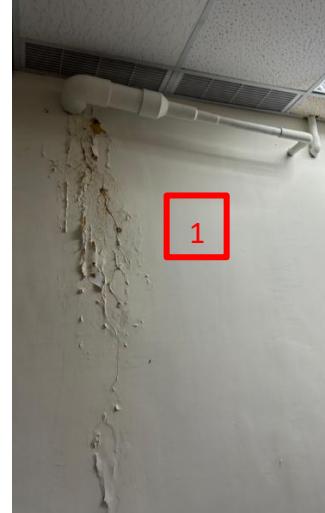
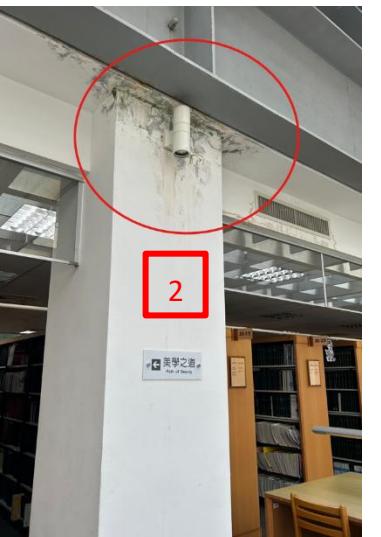
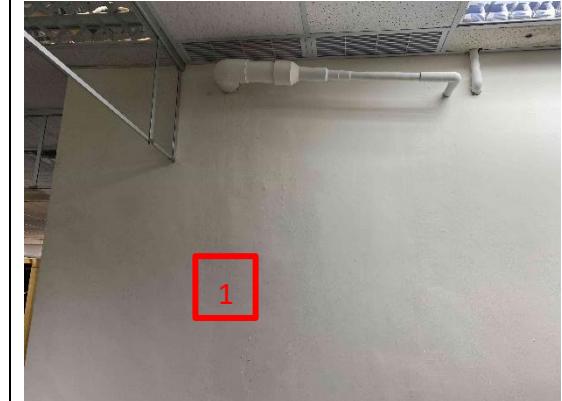
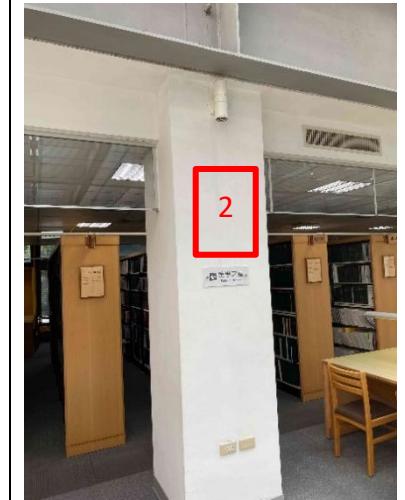
<p><u>現場稽核所見缺失：</u></p> <ol style="list-style-type: none"> 1. 圖書館 B1 新館靠近逃生梯天花板及牆壁漏水。 2. 圖書館 2 樓新館美學之道漏水嚴重。 3. 圖書館 2 樓新館美學之道儲藏室漏水。 <p>總務處回覆：已改善完成。</p>

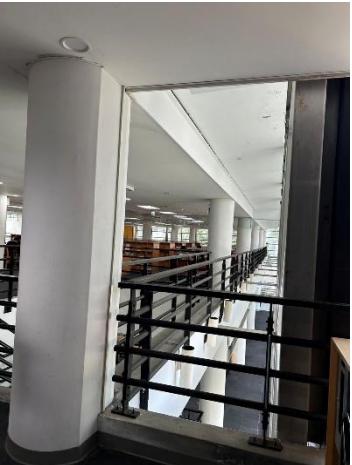
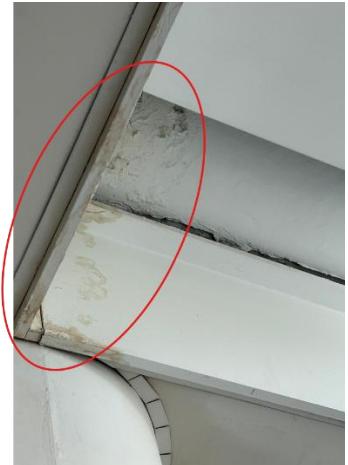
<p><u>現場稽核所見缺失：</u></p> <p>2F 舊館前落地窗旁天花板水泥剝落。</p> <p>總務處回覆：已改善完成。</p>

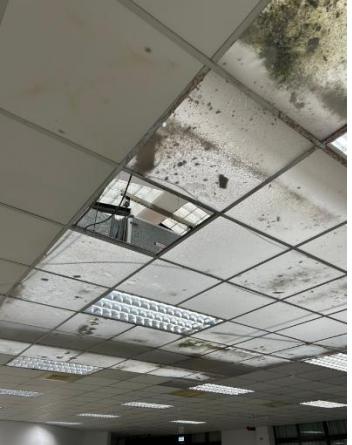
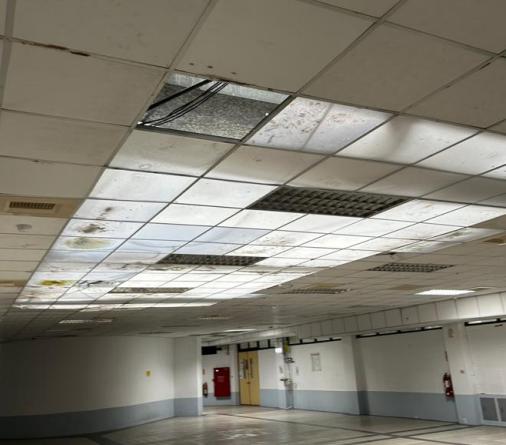
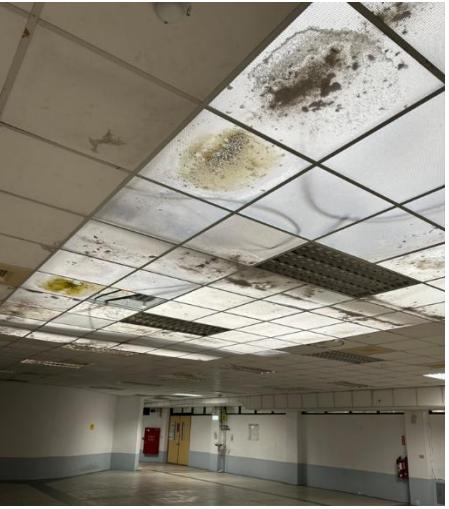
<p><u>現場稽核所見缺失：</u></p> <p>B1 天花板多處缺塊，部分板材出現明顯發霉及污漬情形。請一併檢視 B1 所有天花板。</p>

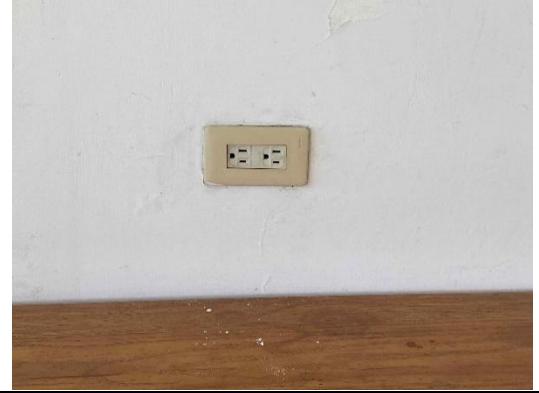
<p><u>現場稽核所見缺失：</u> 6 樓電梯對面牆面插座損壞。 總務處回覆：牆壁插座已改善完成。</p>

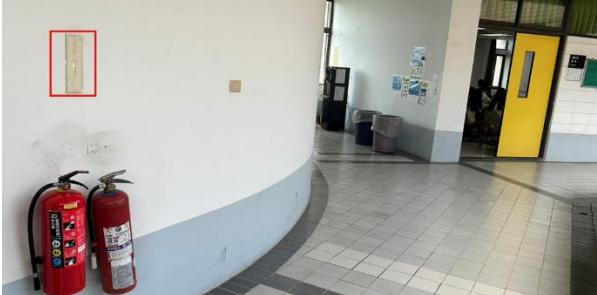
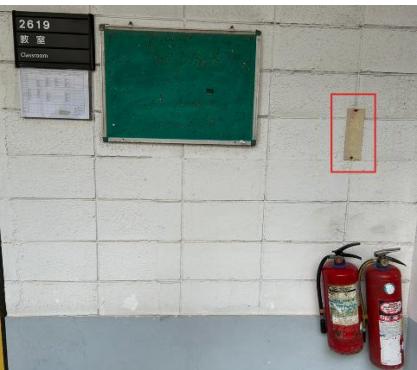
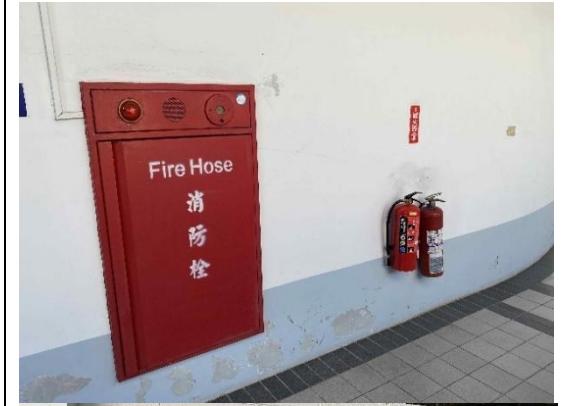
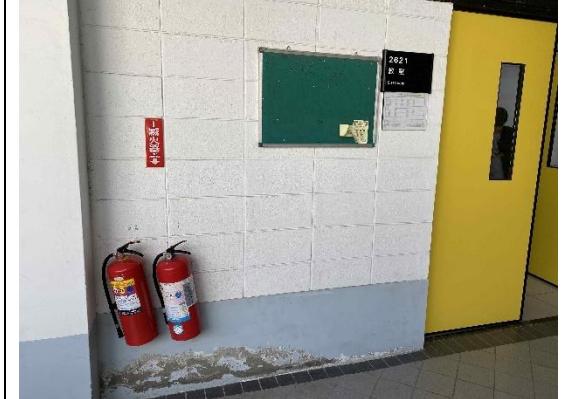
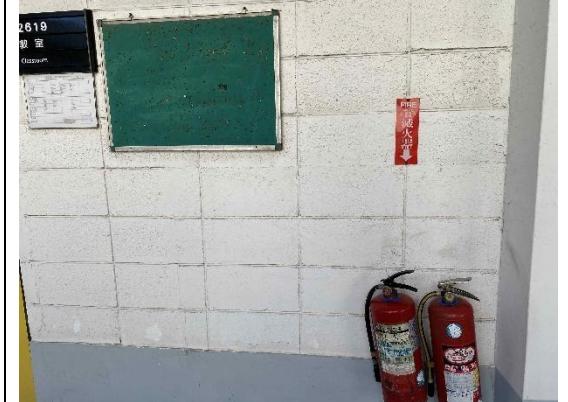
<u>現場稽核所見缺失：</u> 2 館滅火器標示牌多處出現模糊情形， 請全面檢視 4F-7F 所有滅火器標示牌， 並將模糊不清的標示牌更換。 <u>總務處回覆</u> :滅火器標示牌已改善完 成。
9	2 館 消防 設備 安全	總務處

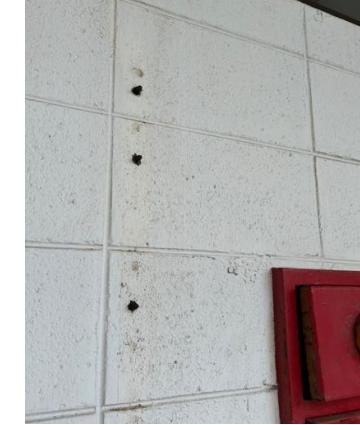
<p><u>現場稽核所見缺失：</u> 2619 教室前牆面鐵釘突出，請協助移除。 總務處回覆：牆面鐵釘已改善完成。</p>

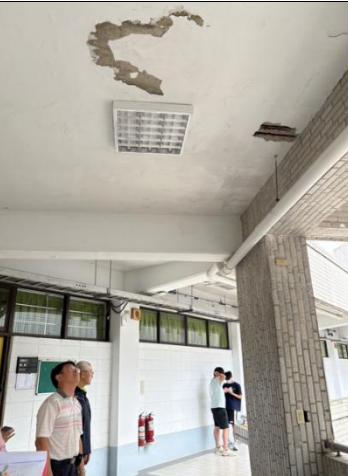
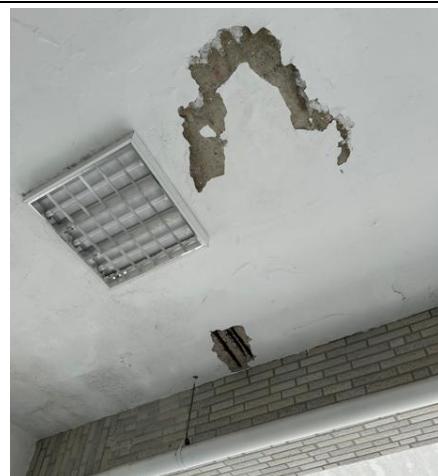
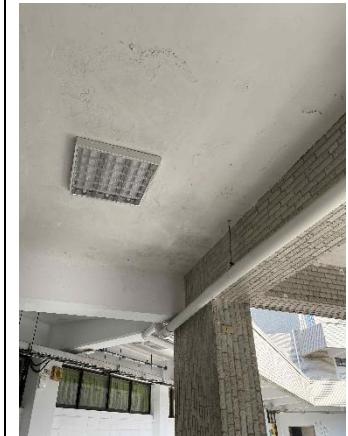
<p><u>現場稽核所見缺失：</u> 2601 教室前天花板屋頂水泥剝落，鋼筋裸露。 總務處回覆：已整理完成。</p>

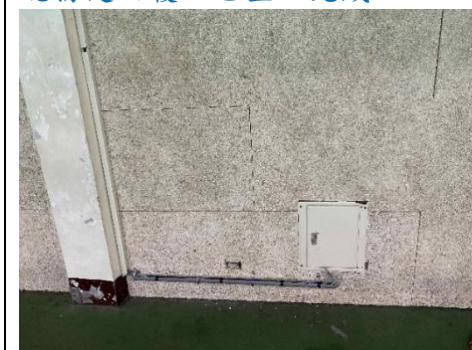
<p><u>現場稽核所見缺失：</u> 體育館 1 樓電箱開啟，電線雜亂且裸露。 總務處回覆：已整理完成。</p>

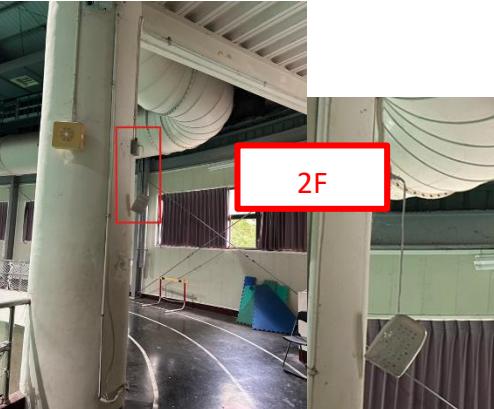
<p><u>現場稽核所見缺失：</u></p> <p>1.體育館 1 樓緊急照明燈損壞。 2.體育館 2 樓緊急照明燈脫落未固定。</p> <p><u>總務處回覆：</u> 照明燈已改善完成。</p>

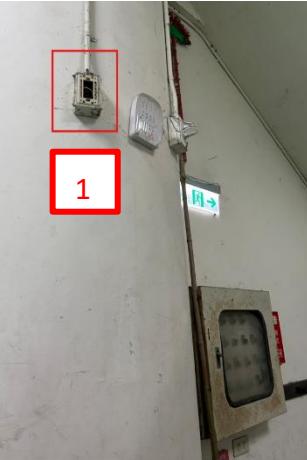
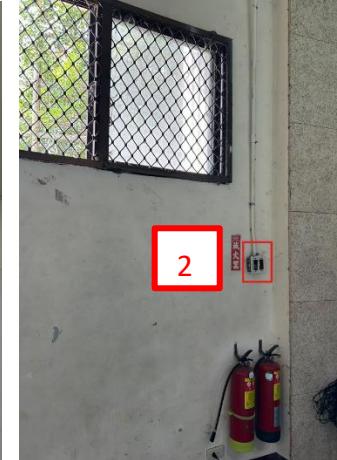
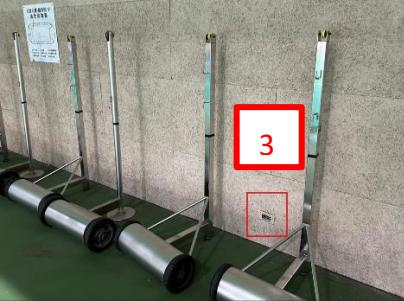
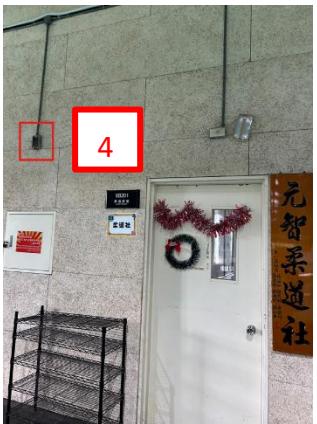
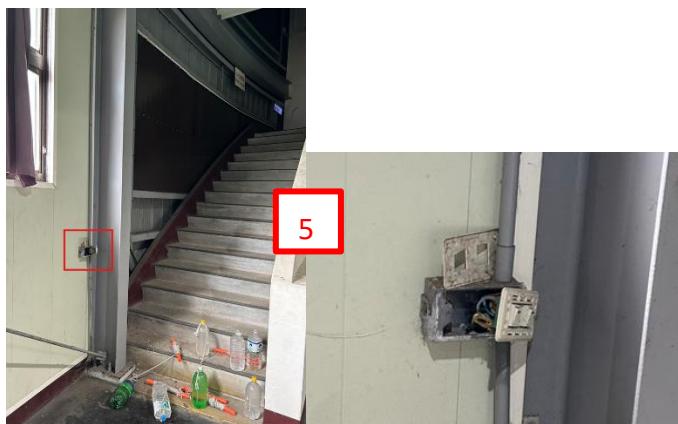
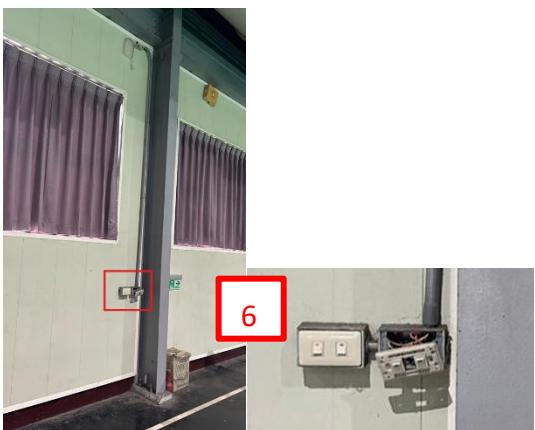
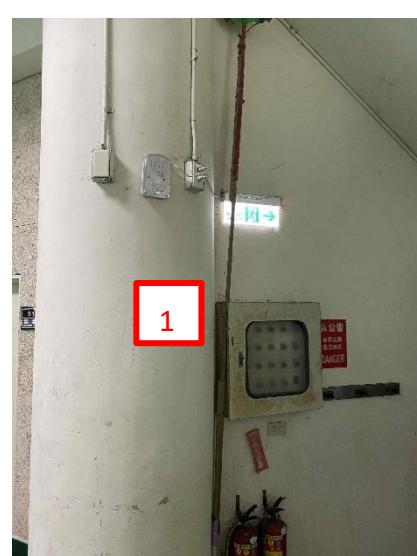
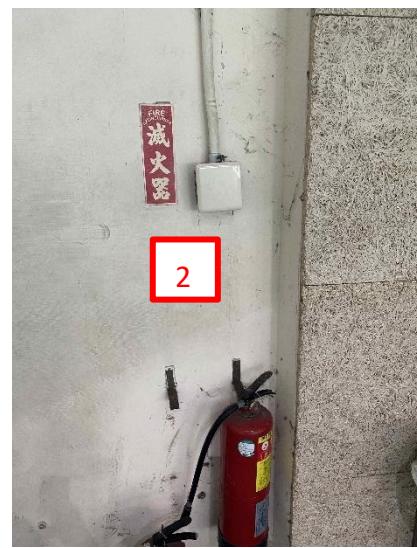
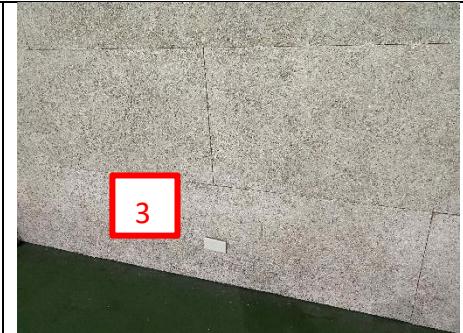
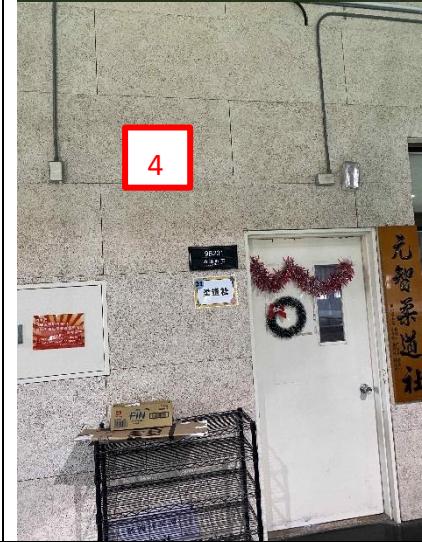
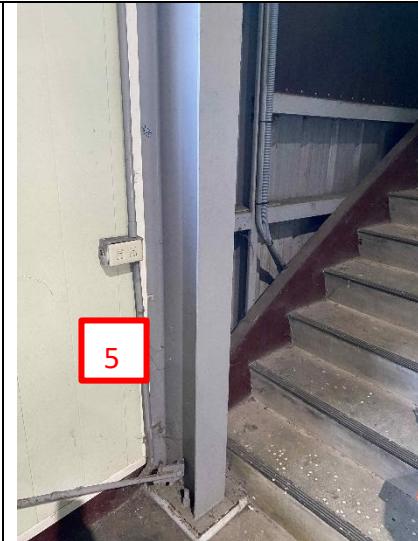
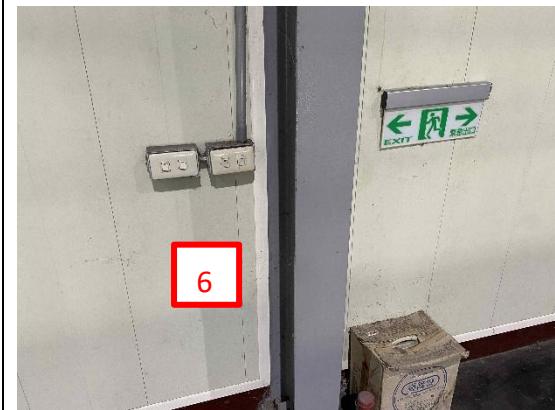
<p><u>現場稽核所見缺失：</u></p> <p>體育館 1 樓及 2 樓部分未使用之插座無護蓋；部分插座外殼脫落，電線外漏。</p> <p>※ 編號 1-5 為 1F ※ 編號 6 為 2F</p> <p><u>總務處回覆：</u>牆壁插座護蓋已改善完成。</p>

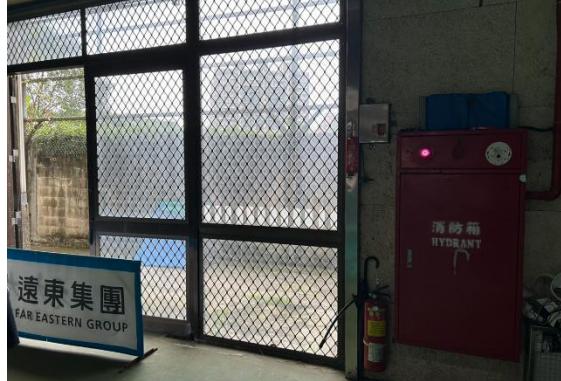
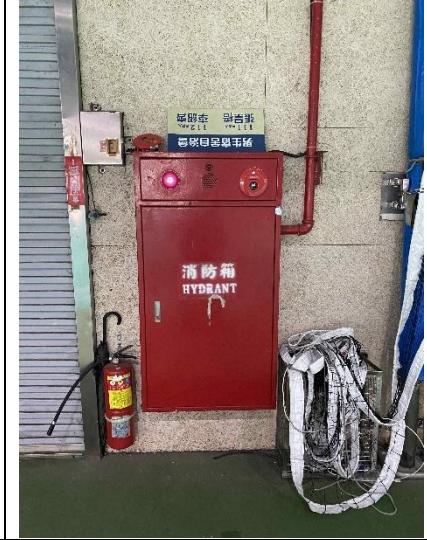
<p>現場稽核所見缺失： 體育館 1 樓消防箱火警發信機損壞。 總務處回覆：火警發報器已改善完成。</p>

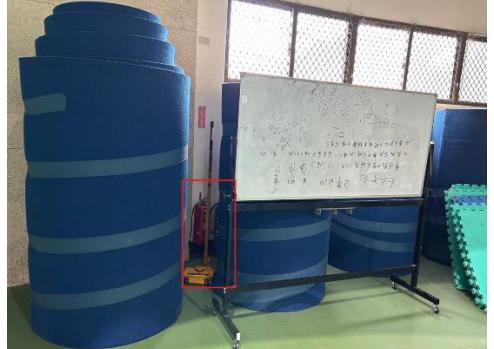
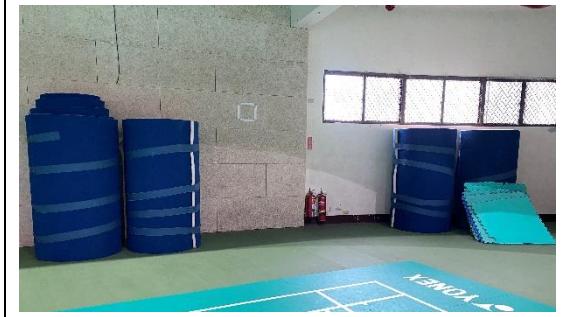
<p>現場稽核所見缺失： 體育館 1 樓滅火器及消防栓前堆放雜物，妨礙使用者在火災發生時的緊急取用，影響滅火救災的效率。 改善後： 已清空滅火器及消防栓前堆放雜物，並提醒學生共同留意。</p>

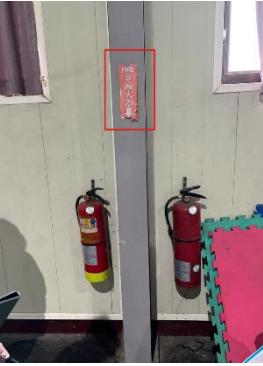
<p><u>現場稽核所見缺失：</u> 體育館 2 樓滅火器牌子破損。 <u>總務處回覆:</u>滅火器牌子已改善完成。</p>

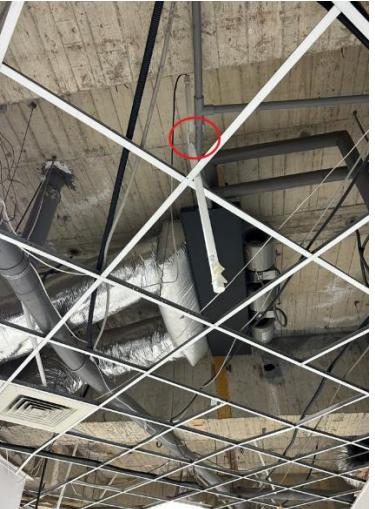
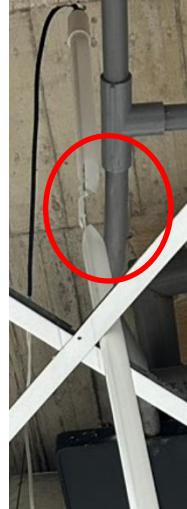
<p><u>現場稽核所見缺失：</u> 7 樓藝設系展演空間天花板燈管破損。 總務處回覆：燈管已移除。</p>

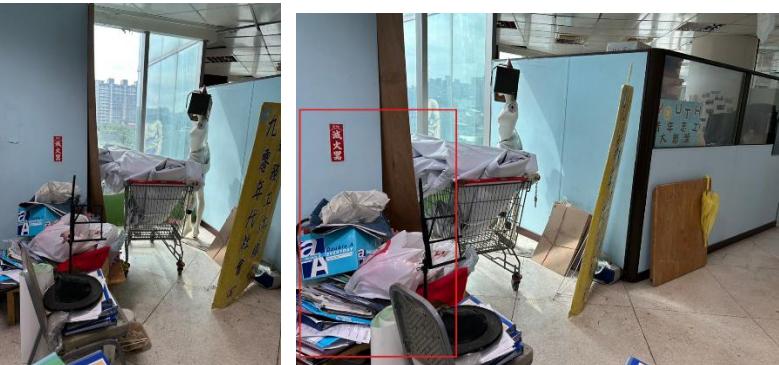
<p><u>現場稽核所見缺失：</u></p> <p>6 樓學生活動中心滅火器前堆放雜物，妨礙使用者在火災發生時的緊急取用，影響滅火救災的效率。</p>

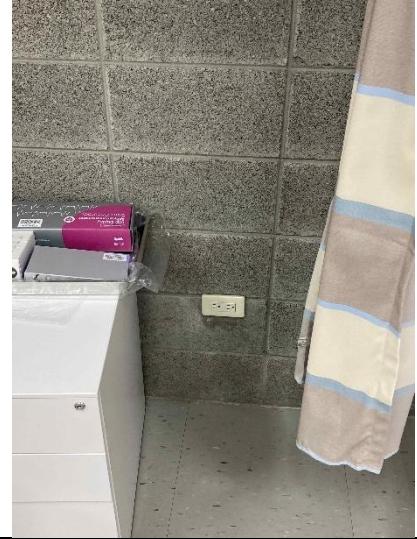
<p><u>現場稽核所見缺失：</u></p> <p>10 樓 71007B 護理系實驗室插座脫落。</p> <p>總務處回覆：牆壁插座已改善完成。</p>

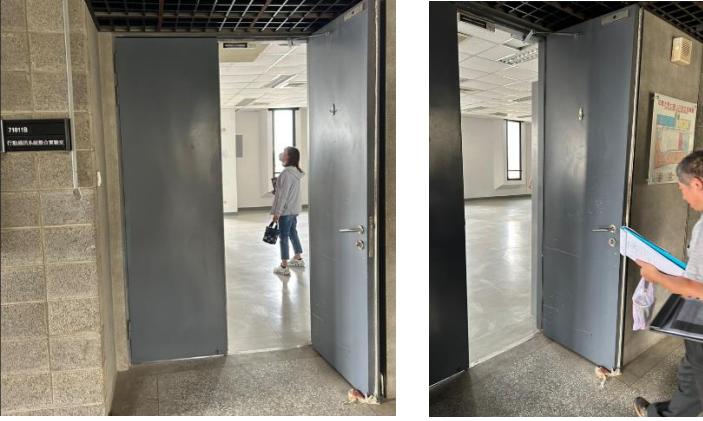
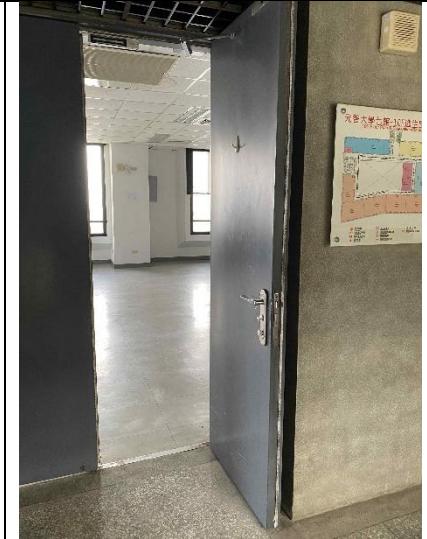
<p><u>現場稽核所見缺失：</u></p> <p>10 樓 71011 教室門的固定裝置損壞，易致人受傷。</p> <p>總務處回覆：已改善完成。</p>

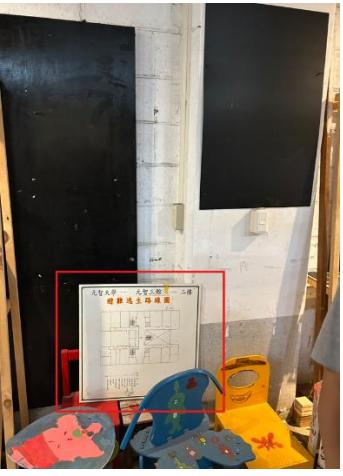
<p>現場稽核所見缺失： 2 樓避難逃生路線圖掉落。 總務處回覆：已改善完成。</p>

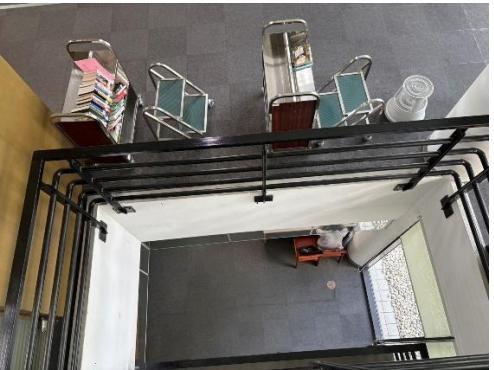
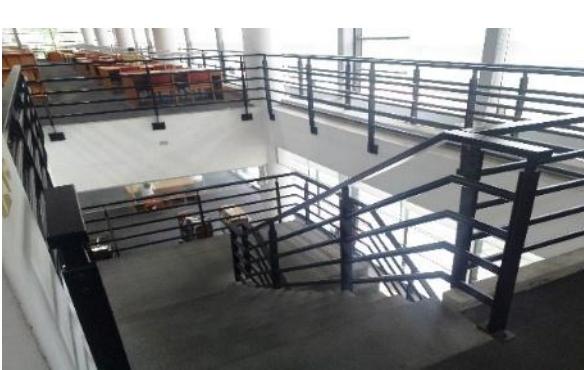
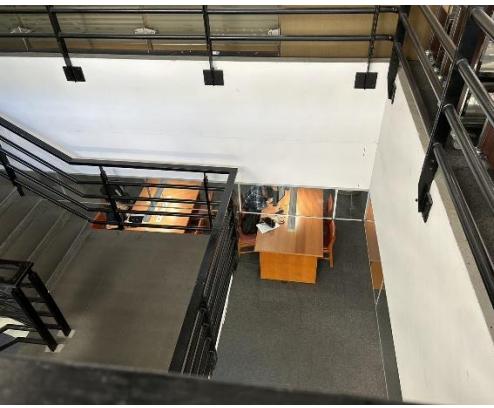
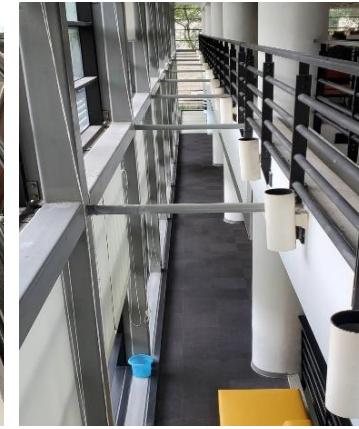
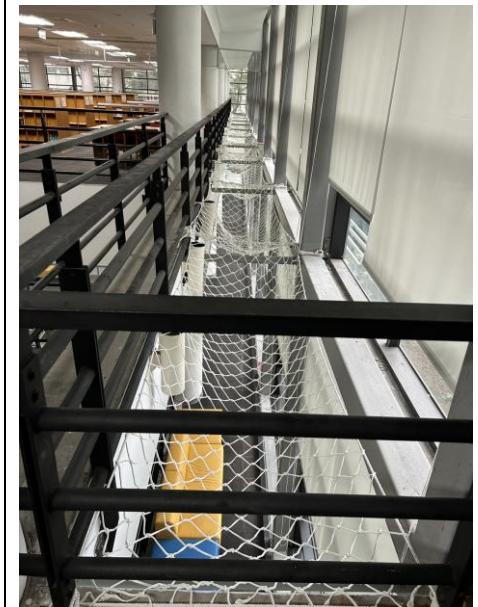
<p>現場稽核所見缺失： 圖書館樓梯安全網尚未完成裝設，為避免墜落，請施作安全網與加註警語，以維人員安全。 環安衛中心回覆:115/1/20 廠商施作完成。</p>

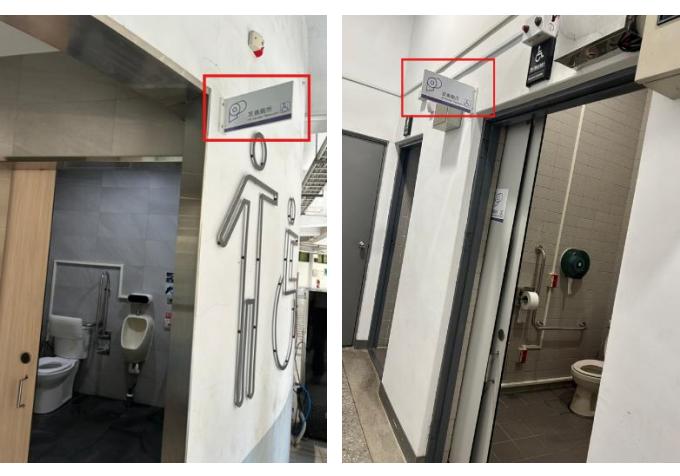
<p>建議項目：</p> <p>當天隨機抽查各館性別友善廁所，採光與照明均良好，求救鈴亦無異常。建議於入口處增設廁間平面配置圖並更換入口標示牌。</p> <p>(1館及3館性別友善廁所非常完善) 將陸續安排各館廁所入口標示牌之改善作業。</p>
----	--	----------------	-----	---	---
