元智大學 113 年校園安全日安全檢核項目預防矯正措施報告表

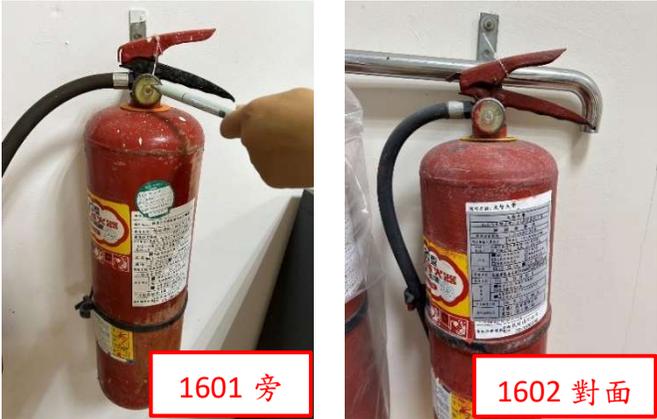
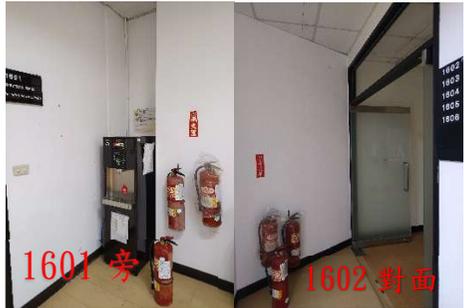
<p>現場稽核所見缺失： 1 館 6 樓 1601 旁及 1602 對面滅火器壓力不足。 總務處回覆：已更換新滅火器。</p>

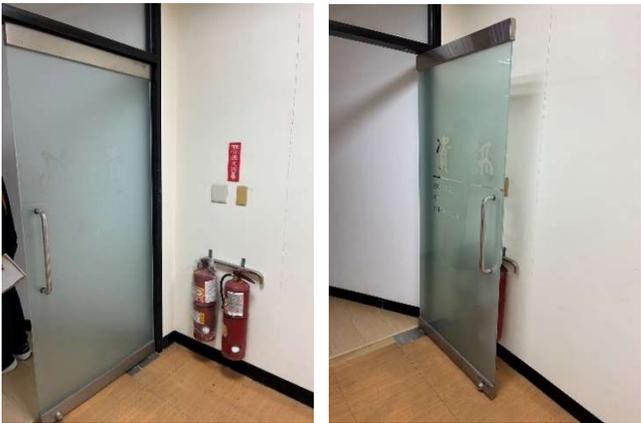
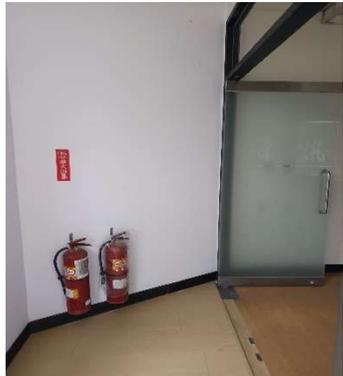
<p>現場稽核所見缺失： 1 館 6 樓資訊學院滅火器被擋在玻璃門後，不易發現。建議將其置於滅火器放置座，並移至明顯處。 總務處回覆：滅火器已移至明顯處。</p>

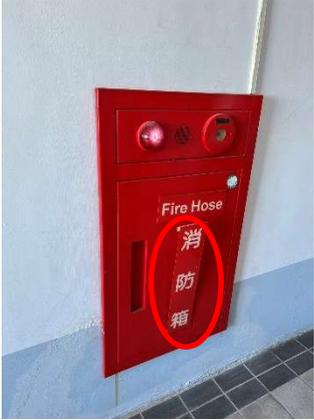
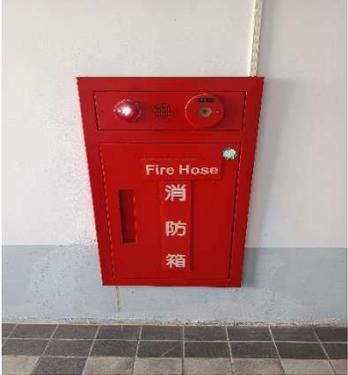
<p><u>現場稽核所見缺失：</u> 1 館 7 樓消防箱中文標示字樣鬆脫。</p> <p>總務處回覆：已檢修完成。</p>

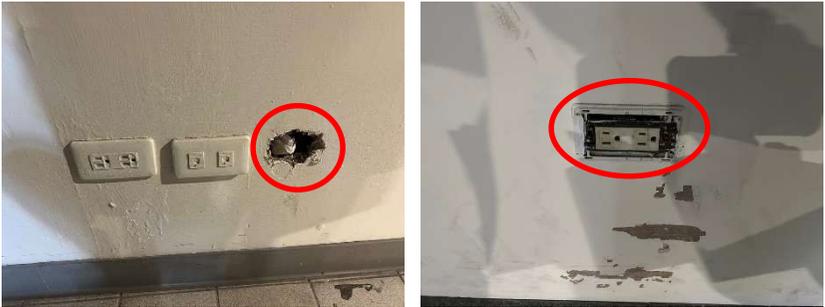
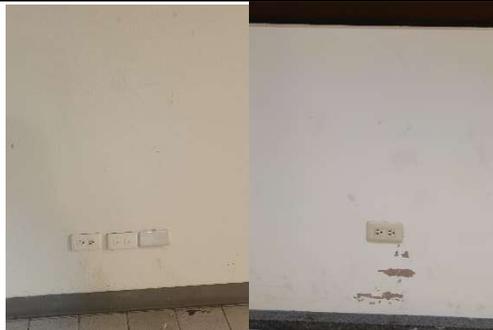
<p><u>現場稽核所見缺失：</u> 5 館 3 樓彥公廳旁走廊插座，無盲板及無護蓋。</p> <p>總務處回覆：已檢修完成。</p>

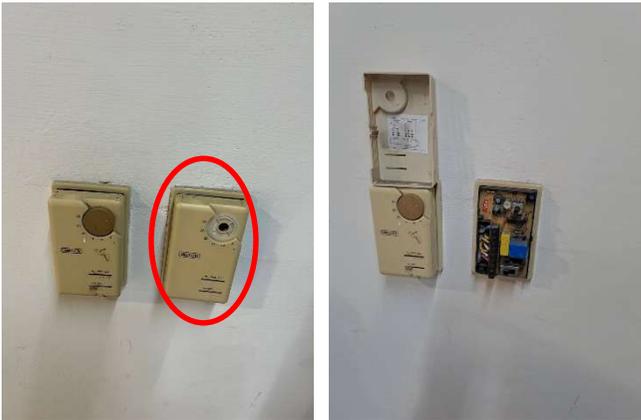
<p>現場稽核所見缺失： 5 館 3 樓彥公廳旁冷氣開關保護殼損壞。</p> <p>總務處回覆：已檢修完成。</p>

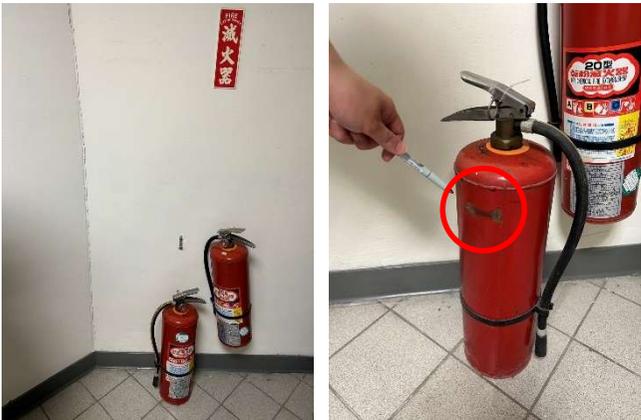
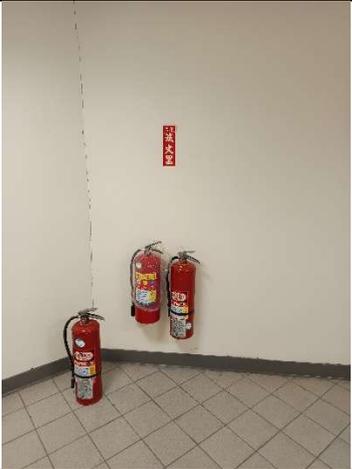
<p>現場稽核所見缺失： 5 館 2 樓滅火器因掛勾損壞，未掛置直接放置地面。</p> <p>總務處回覆：已更換新滅火器。</p>

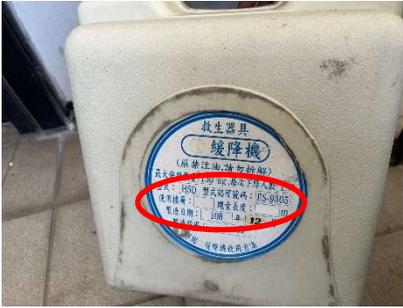
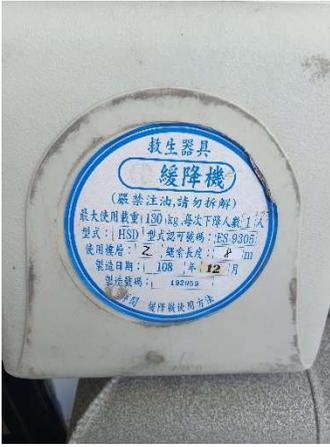
<p>現場稽核所見缺失： 5 館 2 樓緩降機未標示使用樓層或繩索長度。 總務處回覆：已標示完成。</p>

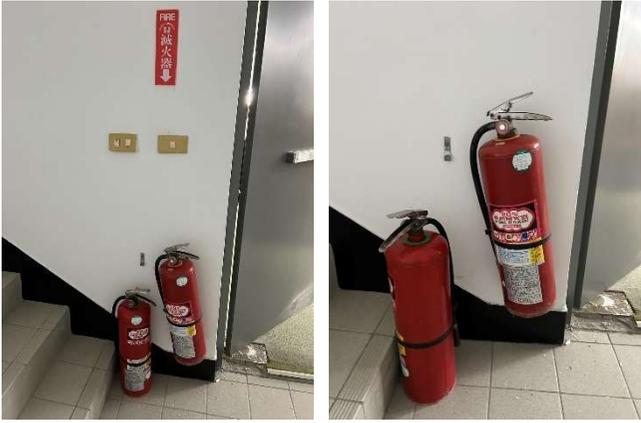
<p>現場稽核所見缺失： 圖書館1樓逃生門樓梯間滅火器，未掛置直接放置地面。</p> <p>總務處回覆：已更換掛鉤。</p>

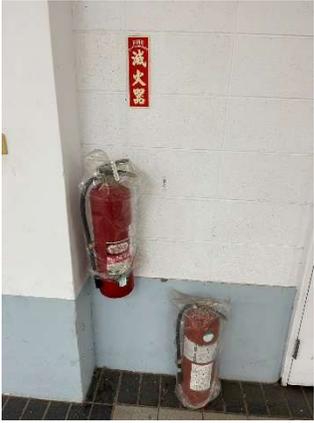
<p>現場稽核所見缺失： 2館地下室滅火器，未掛置直接放置地面。</p> <p>總務處回覆：已更換掛鉤。</p>

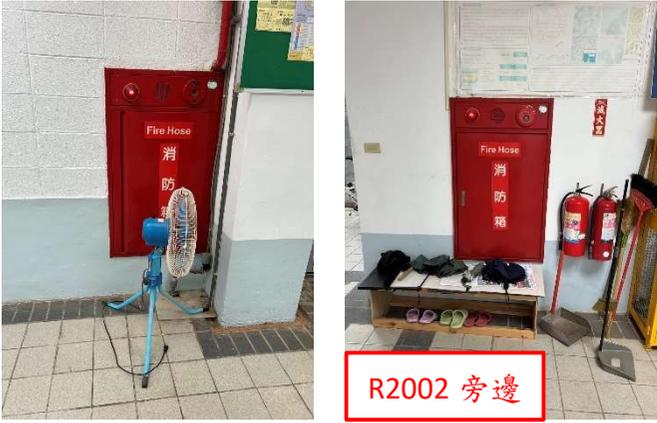
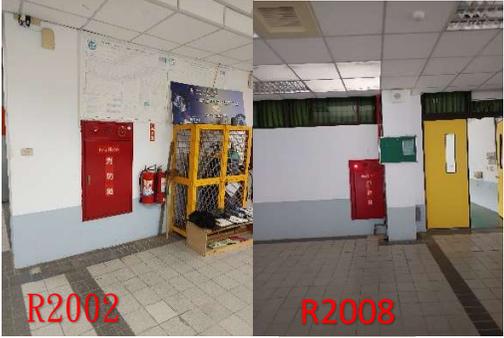
<p>現場稽核所見缺失： 2 館地下室消防栓及滅火器前堆放雜物，影響緊急時即時取用之時機。 總務處回覆：R2002. R2008 前雜物已移除。</p>

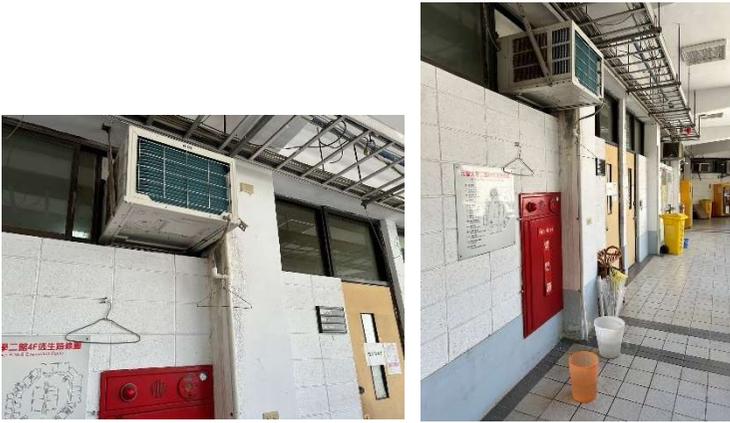
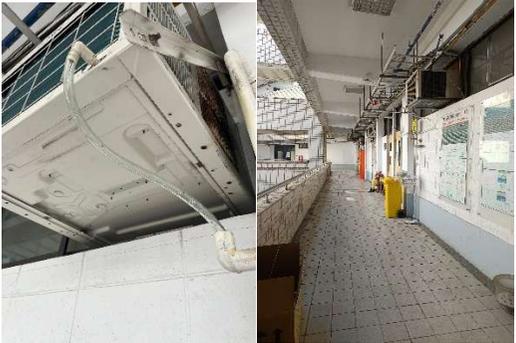
<p>現場稽核所見缺失： 2 館 4 樓 R2420 研究生室冷氣機滴水，導致地板濕滑。 總務處回覆：R2420 冷氣排水管不通，已清理完成。</p>

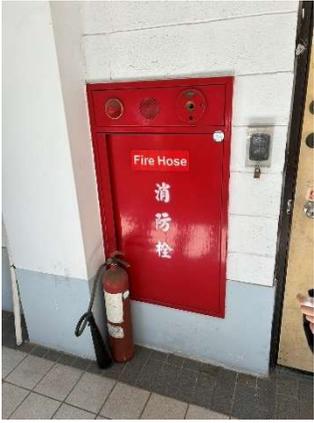
<p>現場稽核所見缺失： 2 館 4 樓 R2401 滅火器擋住消防栓。 總務處回覆：R2401 滅火器已移除。</p>

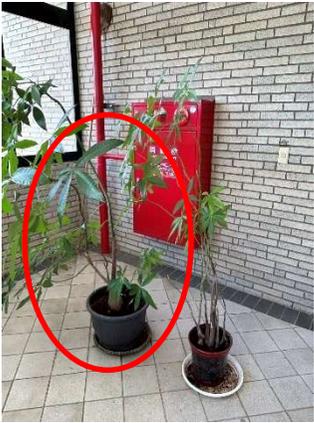
<p>現場稽核所見缺失： 2 館 3 樓植物擋住消防栓，影響緊急時 即時取用之時機。 總務處回覆：消防箱前雜物已移除。</p>

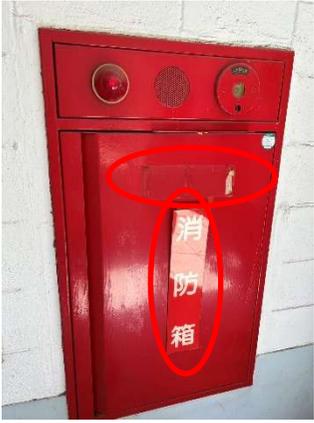
<p>現場稽核所見缺失： 2 館 3 樓 R2301 前消防箱無英文標示牌 且中文標示字樣鬆脫。</p> <p>總務處回覆：已檢修完成。</p>

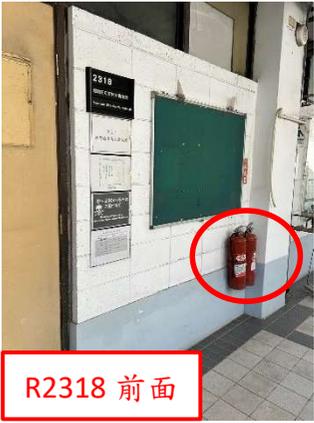
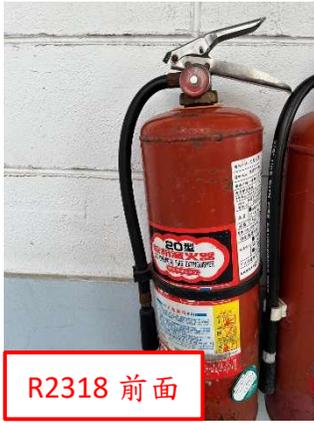
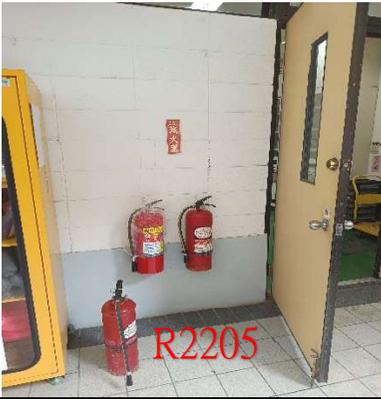
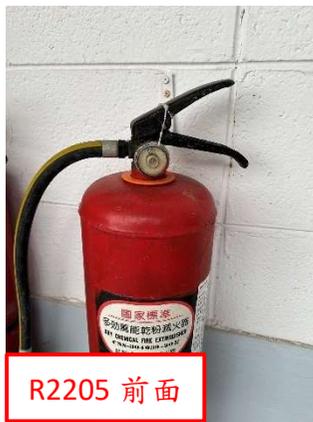
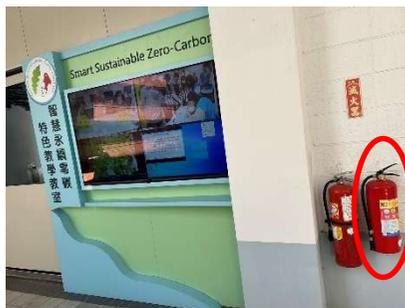
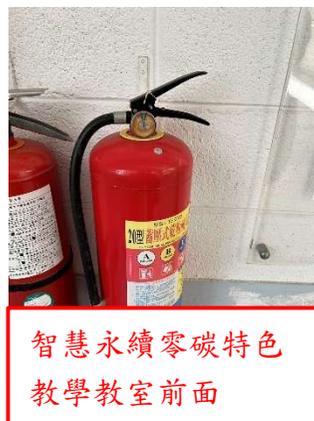
<p>現場稽核所見缺失： 2 館 2 樓及 3 樓之滅火器壓力不足。</p> <ul style="list-style-type: none"> <li>(1)R2318 前面</li> <li>(2)漂書化閣對面走道</li> <li>(3)R2205 前面</li> <li>(4)智慧永續零碳特色教學教室前面</li> <li>(5)智慧永續零碳特色教學教室斜前面</li> </ul> <p>總務處回覆：已檢修完成。 1. 2. 3. 4. 5 滅火器壓力已更換新品。</p>

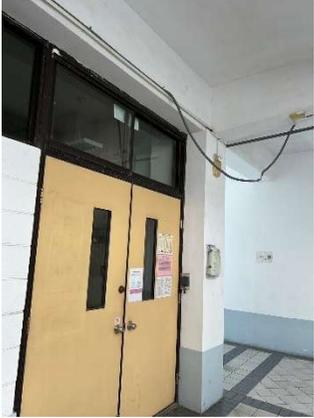
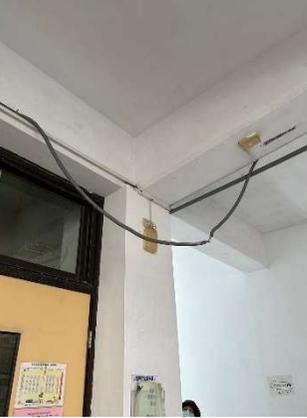
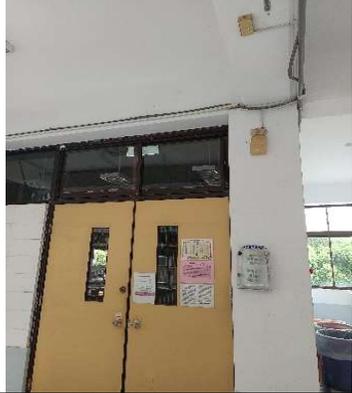
<p>現場稽核所見缺失： 2 館 2 樓 R2205 前面走道天花板電線垂落。 總務處回覆：已檢修完成。</p>

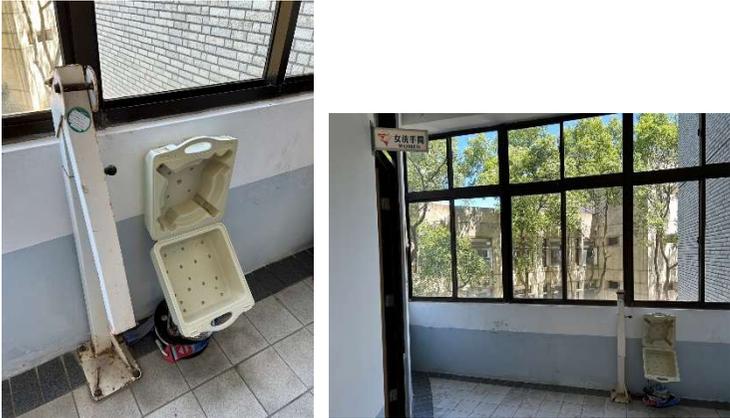
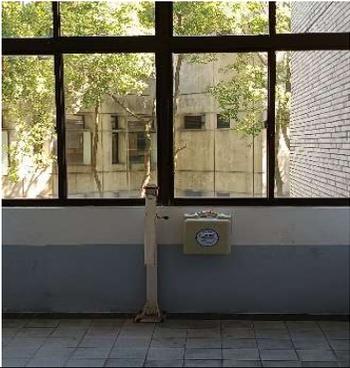
<p>現場稽核所見缺失： 2 館 2 樓北側(女廁前)緩降機收納盒損壞。</p> <p>總務處回覆：已檢修完成</p>

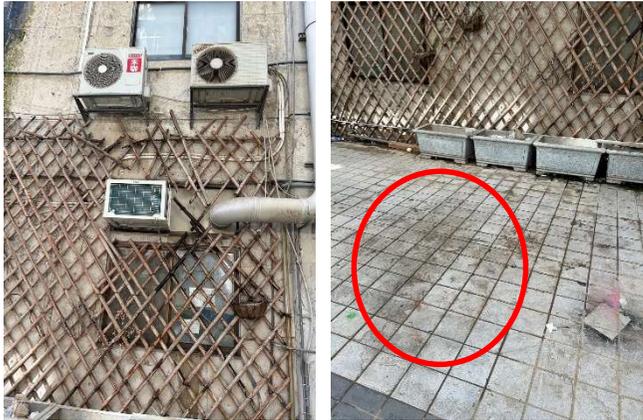
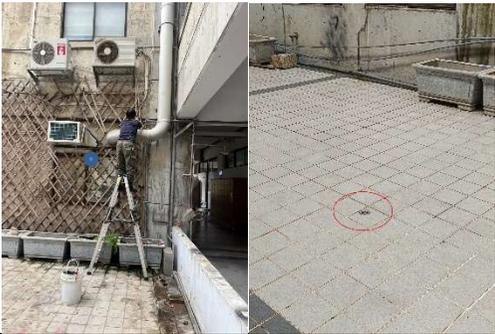
<p>現場稽核所見缺失： 3 館 4 樓廣場實驗室冷氣機滴水，地板積水濕滑。</p> <p>總務處回覆：地板增設地排. 冷氣機滴水已檢修完成</p>

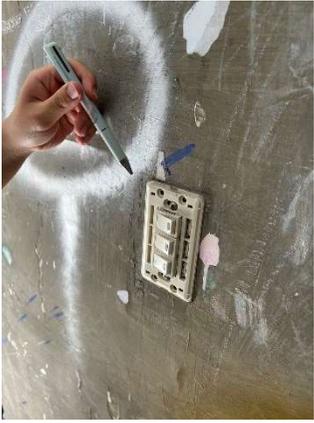
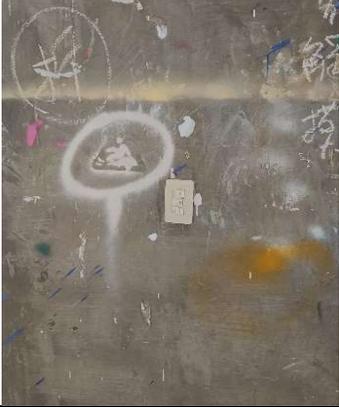
<p>現場稽核所見缺失： 3 館 4 樓插座無護蓋。 總務處回覆：已檢修完成</p>

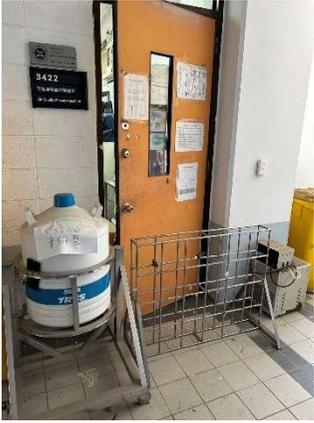
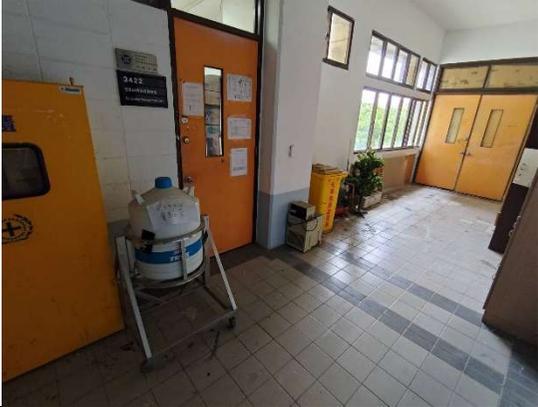
<p>現場稽核所見缺失： 3 館 4 樓實驗室 R3422 逃生出入口被鐵架擋住，影響通行。 機械系回覆：已移除。</p>

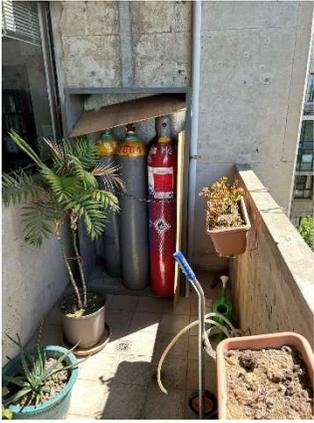
<p><u>現場稽核所見缺失：</u> 3 館 4 樓小陽台未使用之鋼瓶，請用鋼瓶保護蓋；如為使用完之鋼瓶，請盡快安排廠商回收。</p> <p>機械系回覆： 未用完已送回廠商。 其餘 2 支已用鋼瓶保護蓋。</p>

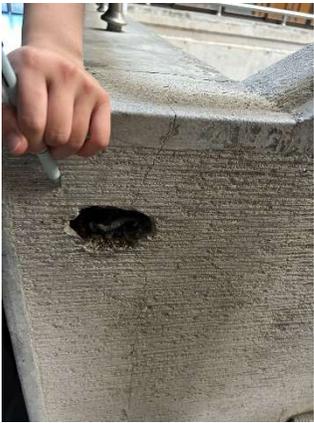
<p><u>現場稽核所見缺失：</u> 3 館 3 樓樓梯口未使用之插座孔洞無盲蓋。</p> <p>總務處回覆：已檢修完成</p>

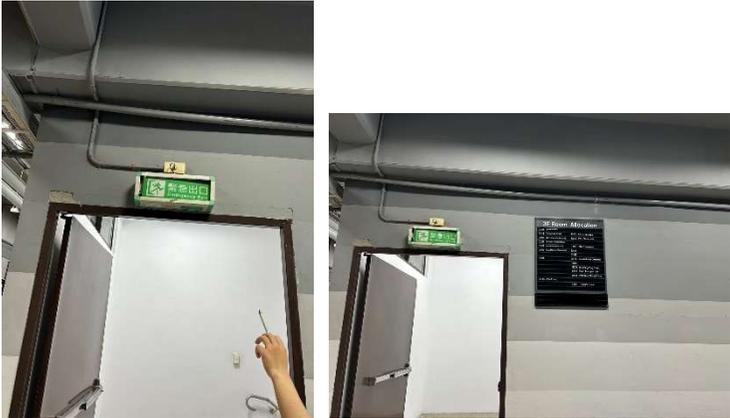
<p><u>現場稽核所見缺失：</u> 3 館 3 樓緊急出口照明燈未亮。 總務處回覆：已檢修完成</p>

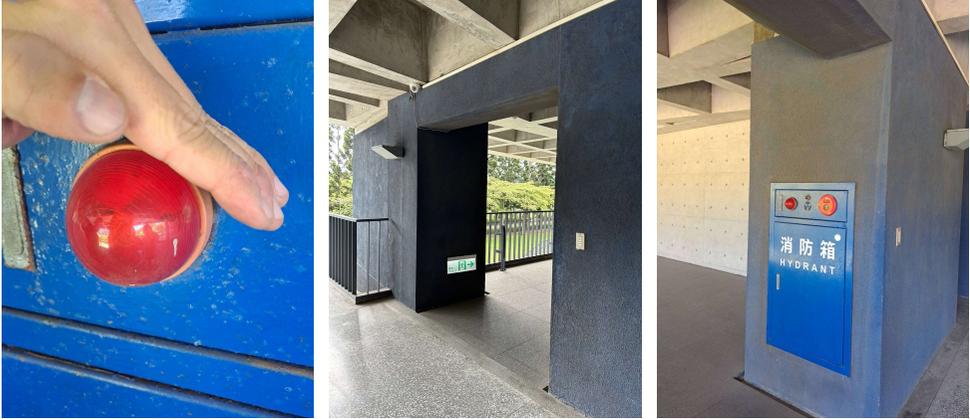
<p><u>現場稽核所見缺失：</u> 7 館 2 樓 70205 教室旁消防箱警示燈未亮。 總務處回覆：已檢修完成</p>

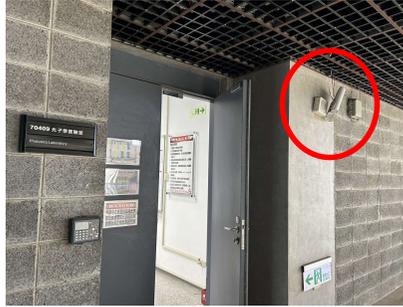
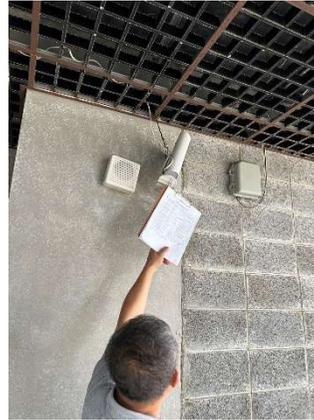
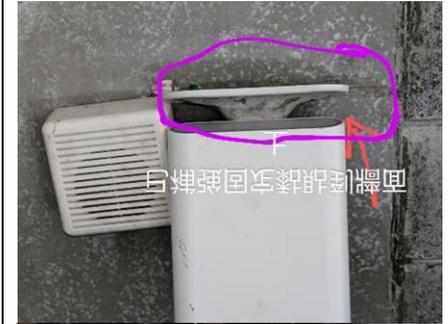
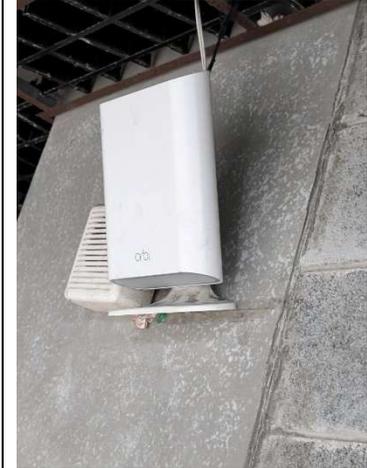
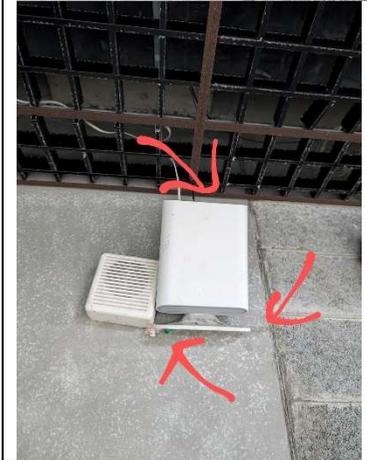
7 館 4 樓 R70409 orbi 分享器鬆脫未固定。

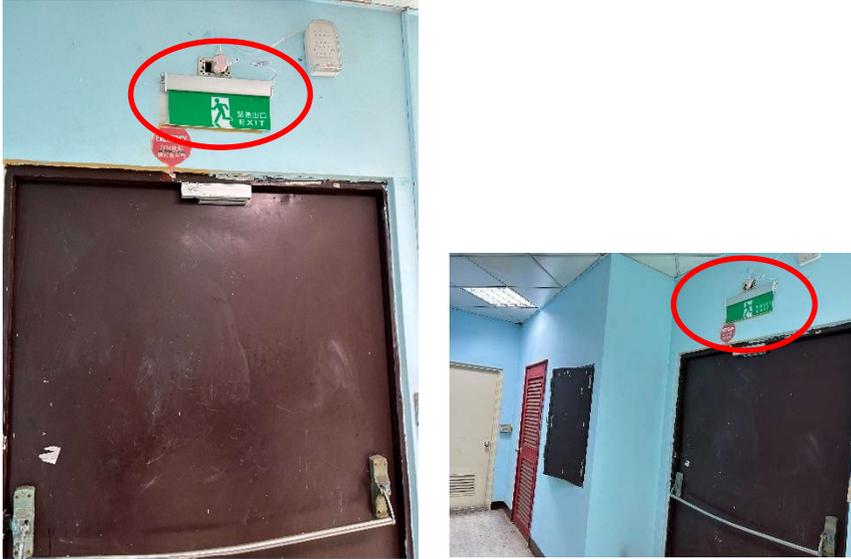
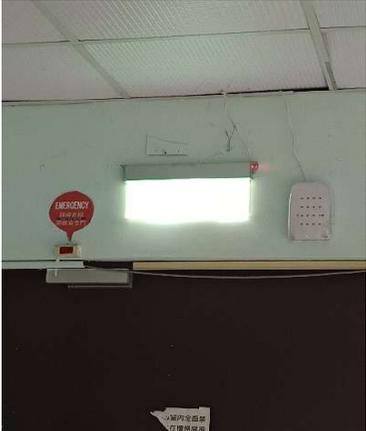
<p>現場稽核所見缺失：          學生活動中心 6 樓緊急出口照明燈未亮。          總務處回覆：已檢修完成</p>

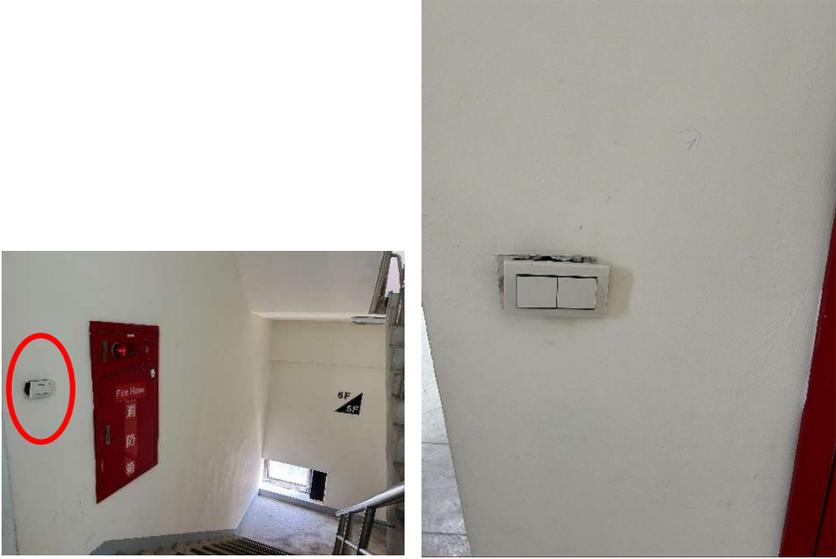
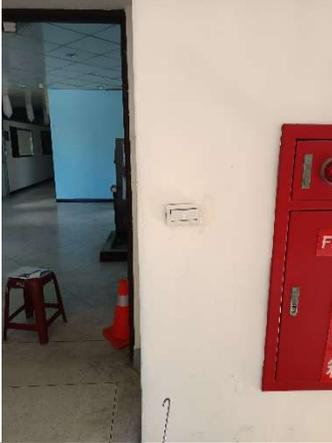
<p>現場稽核所見缺失：          學生活動中心 6 樓逃生梯電燈開關損壞。          總務處回覆：已檢修完成</p>

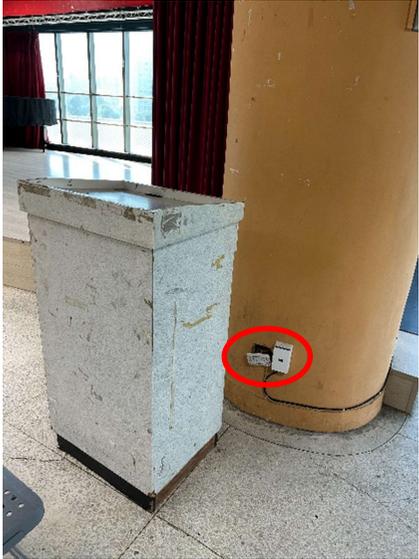
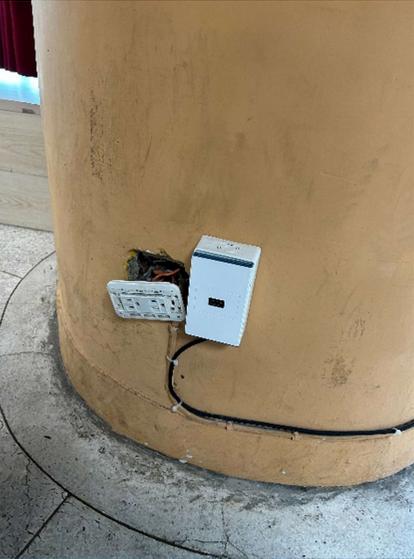
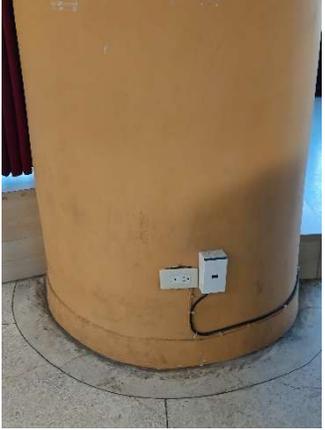
<p>現場稽核所見缺失： 學生活動中心 5 樓插座護蓋損壞。 總務處回覆：已檢修完成</p>

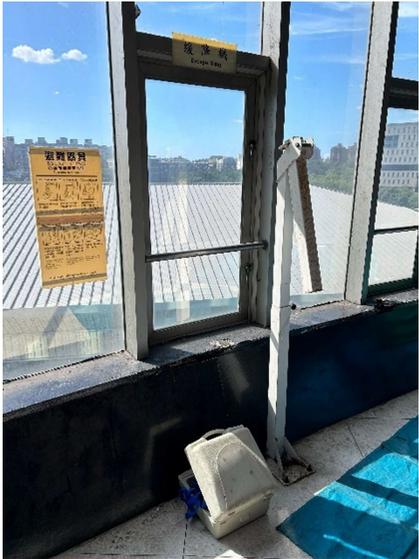
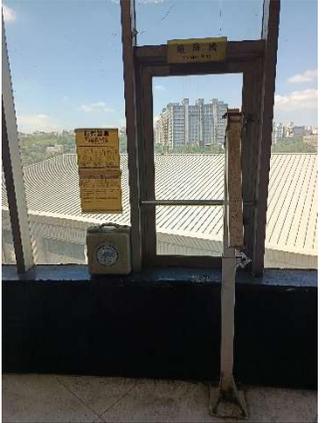
<p>現場稽核所見缺失： 學生活動中心 5 樓緩降機收納盒損壞。 總務處回覆：已檢修完成</p>

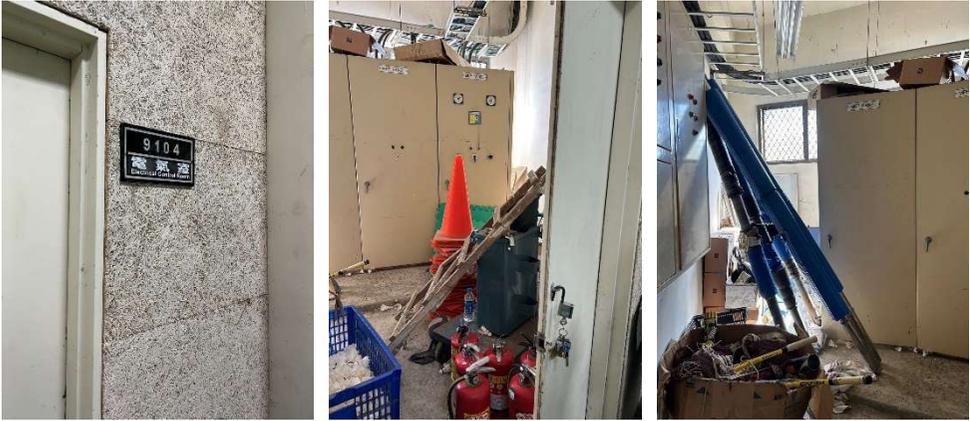
<p><u>現場稽核所見缺失：</u>  體育館 9104 電器室內變電箱附近堆滿雜物。  體育室回覆：已清理電器室內屬於體育室的雜物。  總務處回覆：請體育室將雜物清理後總務處會上鎖處理。</p>
32	9 館	消防設備安全	體育室總務處

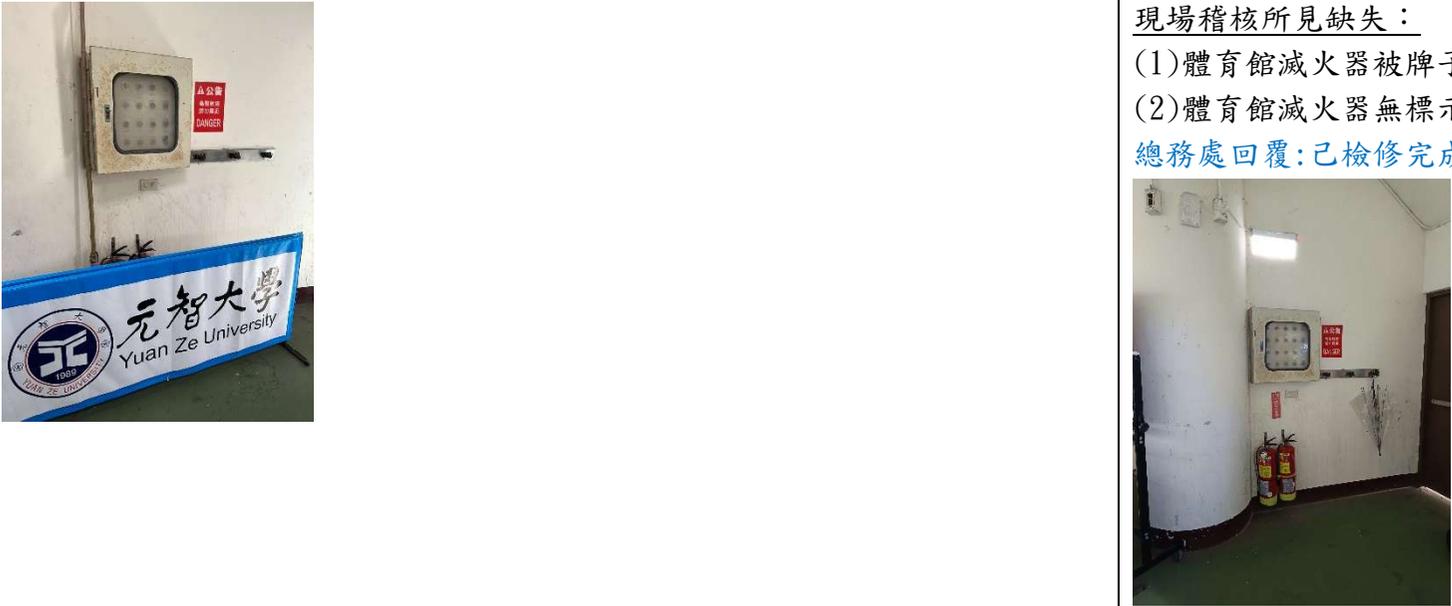
<p><u>現場稽核所見缺失：</u>  (1)體育館滅火器被牌子擋住。  (2)體育館滅火器無標示牌。  總務處回覆：已檢修完成</p> <p>體育室回覆：在消防設備附近設置警示標語，提醒使用者在搬運檔板時保持注意，不要妨礙消防設備的可用性。</p>

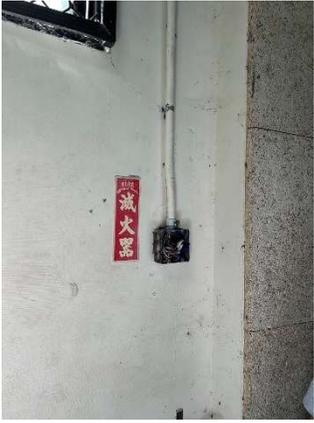
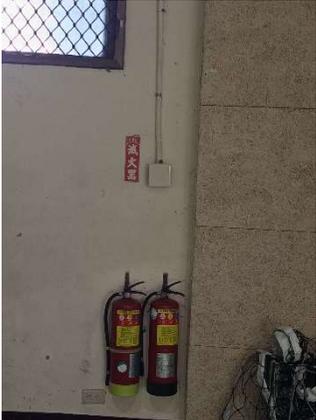
<p>現場稽核所見缺失： 體育館未使用之插座無護蓋，電線外漏。</p> <p>總務處回覆：已檢修完成</p>

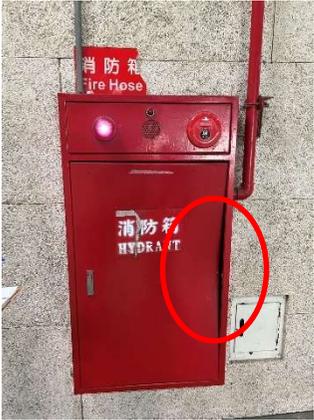
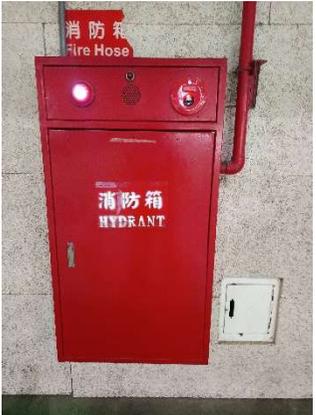
<p>現場稽核所見缺失： 體育館消防箱凹陷損壞。</p> <p>總務處回覆：已檢修完成</p>

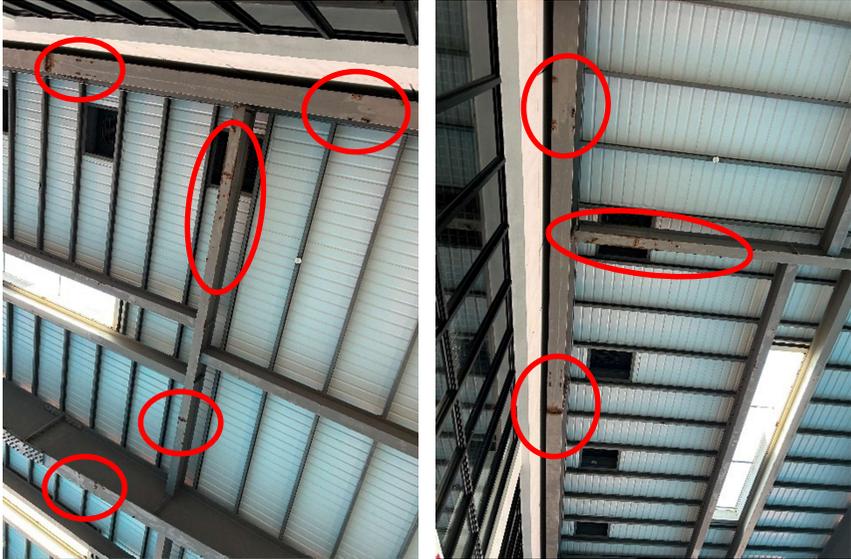
<p><u>現場稽核所見缺失：</u></p> <p>健康休閒中心游泳池天花板鋼筋多處鏽蝕，導致鐵屑掉落到游泳池，危及使用者安全。</p> <p>總務處回覆：鋼梁鏽蝕油漆脫落不影響安全，建議體育室可以安排定期油漆保養。</p> <p>體育室回覆：因天花板有三層樓高，且游泳池為上課教室和營業區域，目前僅能就掉落的鐵屑增加游泳池底和陸地走道上的清潔次數，並對使用者進行安全宣導，提醒他們注意游泳池周邊的安全，並避免在可能有掉落物的區域長時間停留。</p>
----	-----	----------------	-------------------	--	--

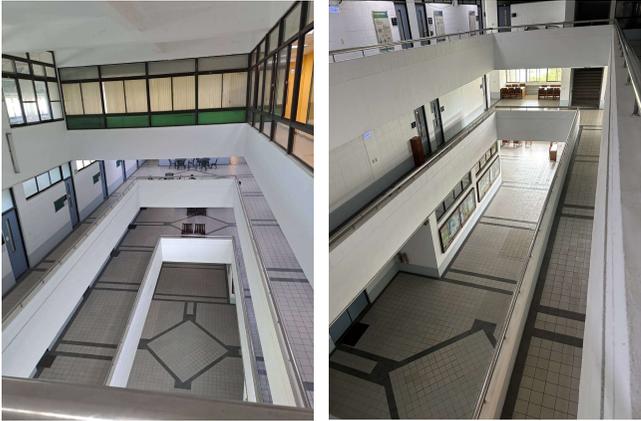
<p><u>現場稽核所見缺失：</u>  為避免墜落，請於4樓及5樓施作安全網或隱形鐵窗及加註警語預防墜落，以維人員安全。  總務處回覆：一館4.5樓女兒牆高度為120公分，無安全疑慮，無需施作安全網或隱形鐵窗。  校安中心回覆：依總務處說明辦理。</p>

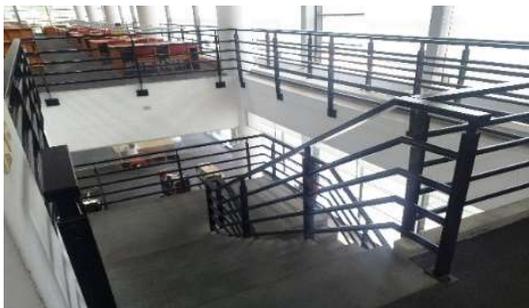
圖書館樓梯安全網尚未完成裝設，為避免墜落，請施作安全網或隱形鐵窗與加註警語，以維人員安全。

總務處回覆：**本工程費約 80000 元**。擬請校安中心協助編列預算總務處配合辦理

校安中心為指定編組，無預算編列單位，且本防墜網為校舍建物工程設備，請總務處檢討編列預算建置。
