元智大學 114 年校園安全日安全檢核項目預防矯正措施報告表

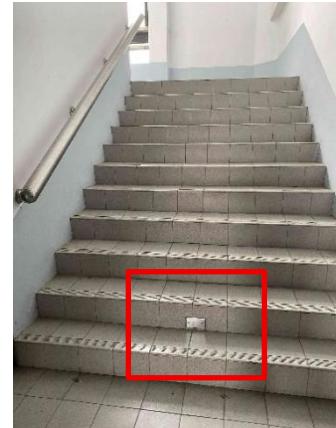
<p>2F->3F</p>

<p>現場稽核所見缺失：</p> <p>1.2 樓通往 3 樓之樓梯間踏板無護蓋。 2.5 樓通往 6 樓之樓梯間踏板無護蓋。</p> <p>總務處回覆：踏板護蓋已改善完成。</p>

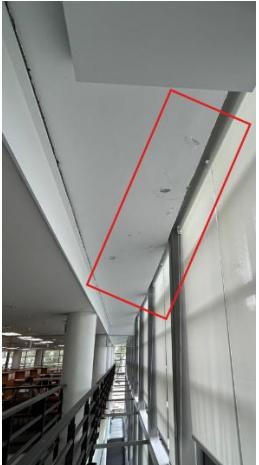
<p><u>現場稽核所見缺失：</u></p> <p>2F 舊館前落地窗旁天花板水泥剝落。</p> <p>總務處回覆：已改善完成。</p>

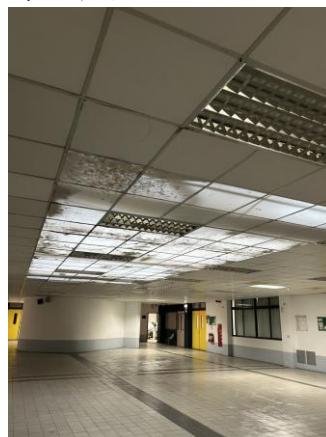
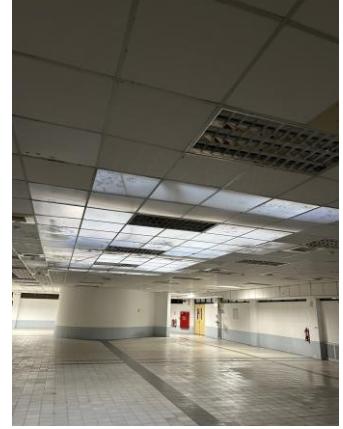
<p><u>現場稽核所見缺失：</u></p> <p>B1 天花板多處缺塊，部分板材出現明顯發霉及污漬情形。請一併檢視 B1 所有天花板。</p>

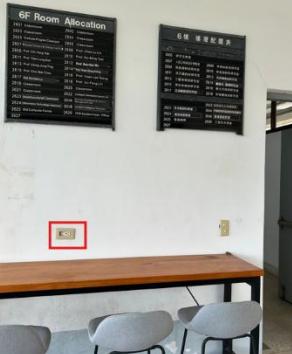
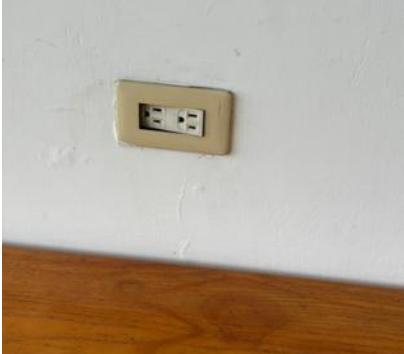
<p><u>現場稽核所見缺失：</u> 6 樓電梯對面牆面插座損壞。 總務處回覆：牆壁插座已改善完成。</p>

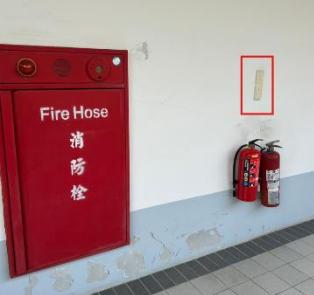
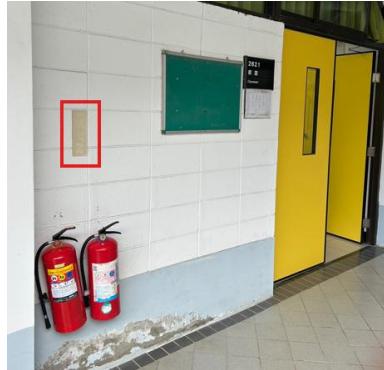
<u>現場稽核所見缺失：</u> 2 館滅火器標示牌多處出現模糊情形， 請全面檢視 4F-7F 所有滅火器標示牌， 並將模糊不清的標示牌更換。 <u>總務處回覆</u> :滅火器標示牌已改善完 成。
9	2 館 消防 設備 安全	總務處

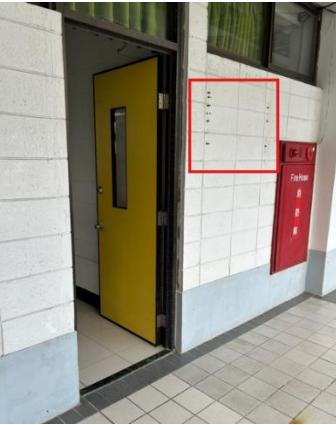
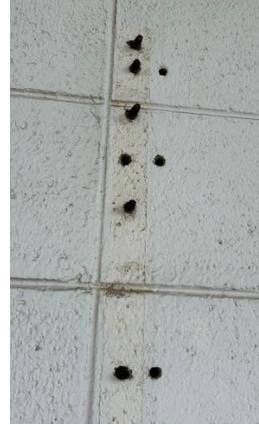
<p><u>現場稽核所見缺失：</u> 2619 教室前牆面鐵釘突出，請協助移除。 總務處回覆：牆面鐵釘已改善完成。</p>

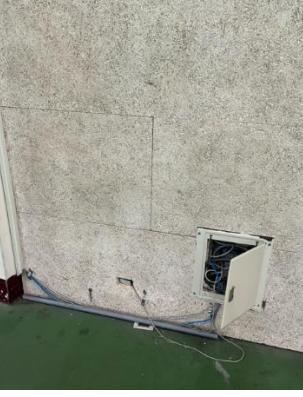
<p><u>現場稽核所見缺失：</u> 體育館 1 樓電箱開啟，電線雜亂且裸露。 總務處回覆：已整理完成。</p>

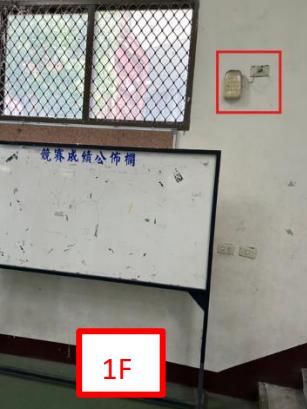
<p><u>現場稽核所見缺失：</u></p> <p>1.體育館 1 樓緊急照明燈損壞。 2.體育館 2 樓緊急照明燈脫落未固定。</p> <p><u>總務處回覆：</u> 照明燈已改善完成。</p>

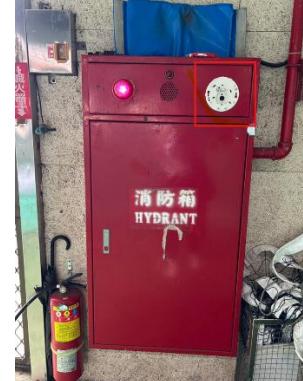
<p>現場稽核所見缺失： 體育館 1 樓消防箱火警發信機損壞。 總務處回覆：火警發報器已改善完成。</p>

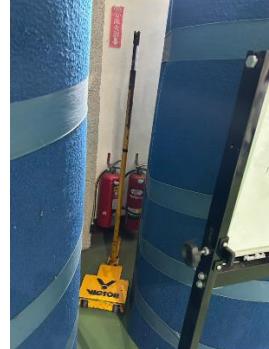
<p>現場稽核所見缺失： 體育館 1 樓滅火器及消防栓前堆放雜物，妨礙使用者在火災發生時的緊急取用，影響滅火救災的效率。 改善後： 已清空滅火器及消防栓前堆放雜物，並提醒學生共同留意。</p>

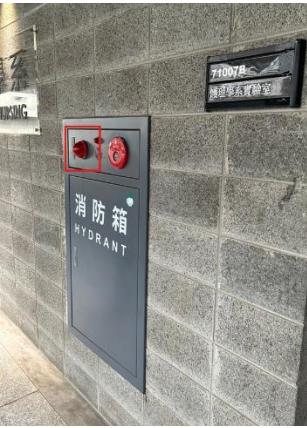
<p><u>現場稽核所見缺失：</u></p> <p>10 樓 71007B 護理系實驗室旁消防栓紅色警示燈不亮。</p> <p>總務處回覆：已改善完成。</p>

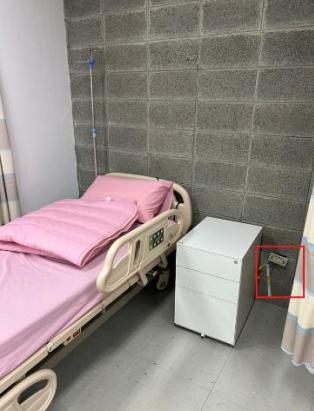
<p><u>現場稽核所見缺失：</u></p> <p>10 樓 71007B 護理系實驗室插座脫落。</p> <p>總務處回覆：牆壁插座已改善完成。</p>

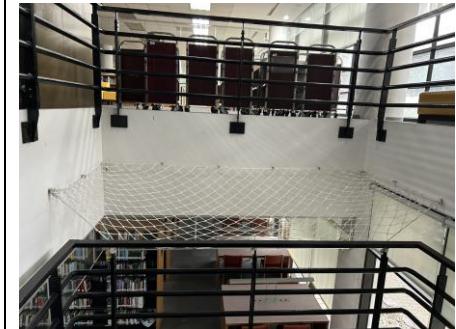
<p>現場稽核所見缺失： 圖書館樓梯安全網尚未完成裝設，為避免墜落，請施作安全網與加註警語，以維人員安全。 環安衛中心回覆:115/1/20 廠商施作完成。</p>
