元智大學 113 年校園安全日安全檢核項目預防矯正措施報告表

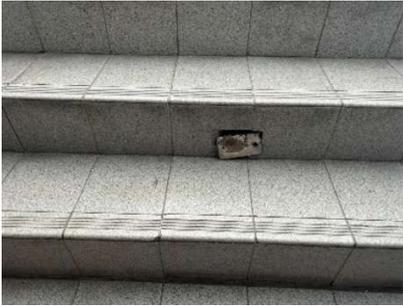
3	1 館	一般安全	總務處

<p><u>現場稽核所見缺失：</u> 1 館 6 樓通往 7 樓之樓梯踏板護蓋鬆脫。</p> <p>總務處回覆：已檢修完成。</p>

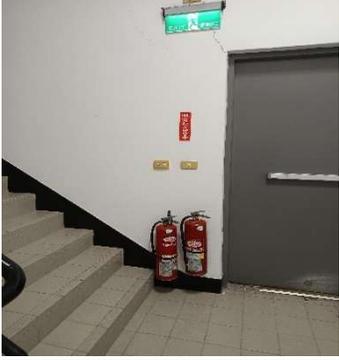
10	2 館	消防設備安全	總務處

<p>現場稽核所見缺失： 2館地下室滅火器，未掛置直接放置地面。</p> <p>總務處回覆：已更換掛鉤。</p>

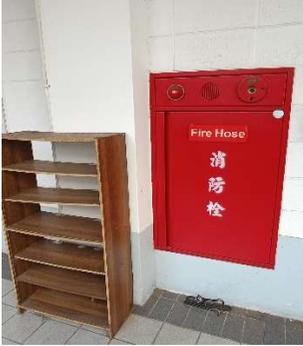
14	2 館	消防 設備 安全 / 其他 衛生	總務處 化材系

<p>現場稽核所見缺失： 2 館 3 樓植物擋住消防栓，影響緊急時 即時取用之時機。 總務處回覆：消防箱前雜物已移除。</p>

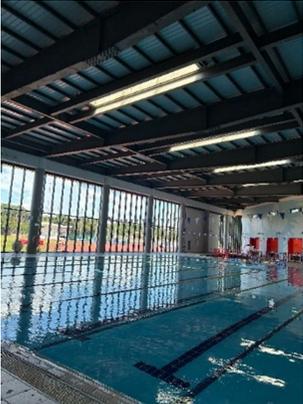
35	9 館	校舍 建物 安全	總務處 健康休 閒中心

<p><u>現場稽核所見缺失：</u></p> <p>健康休閒中心游泳池天花板鋼筋多處鏽蝕，導致鐵屑掉落到游泳池，危及使用者安全。</p> <p>總務處回覆：鋼梁鏽蝕油漆脫落不影響安全，建議體育室可以安排定期油漆保養。</p> <p>體育室回覆：因天花板有三層樓高，且游泳池為上課教室和營業區域，目前僅能就掉落的鐵屑增加游泳池底和陸地走道上的清潔次數，並對使用者進行安全宣導，提醒他們注意游泳池周邊的安全，並避免在可能有掉落物的區域長時間停留。</p>
----	-----	----------------	-------------------	--	--

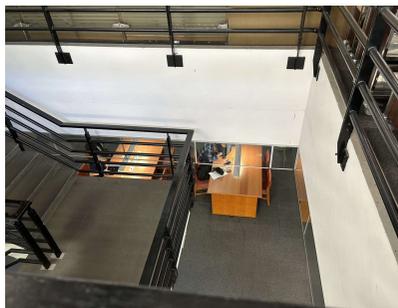
37

圖書館樓梯安全網尚未完成裝設，為避免墜落，請施作安全網或隱形鐵窗與加註警語，以維人員安全。
